Bauwerk (ID): 353\_0006\_QBW\_01

Gewässer: Fräsbech

**Identifikation und Lage**

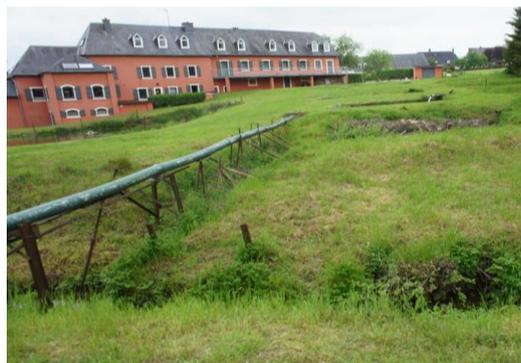
**Foto: Übersicht**

Bauwerkstyp	Wehr
Funktion	Sonstiges
Funktion (sonstiges)	Verteilung auf Fischteiche
Material	Beton
Zustand	intakt
Fallhöhe [m]	1,00
Rückstau [m]	200-500 m
Unterwasser-Tiefe [m]	nicht erkennbar
Wanderweg-Tiefe (Minimum) [m]	0,00
Fischschutz   Rechen (nur WKA)	keine WKA   keine WKA

aufwärts	nicht durchgängig (Klasse 5)
abwärts	nicht durchgängig (Klasse 5)
Gesamtbewertung Fische	Klasse 5

Geschiebe	nicht durchgängig (Klasse 5)
Schwabstoffe	mäßig eingeschränkt (Klasse 3)
Morphodynamik	Gewässer über Standort hinaus beeinträchtigt (Klasse 5)
Gesamtbewertung Sedimente	4

**Gesamtbewertung Durchgängigkeit: 5**

LuxMaPro-ID	4346
Maßnahmentyp	HY DU.01 - Wiederherstellung der ökologischen Durchgängigkeit - Querbauwerk
Maßnahmenbeschreibung	Wiederherstellung der ökologischen Durchgängigkeit - Querbauwerk - Fräsbech - Redange-sur-Attert - 1 - oberhalb Mündung (H=1m)

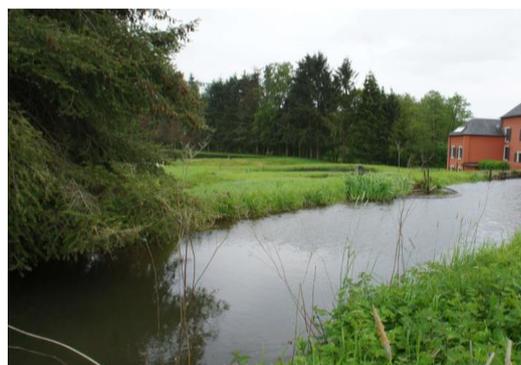
**Foto: Detail**

Anmerkung: nähere Betrachtung und Fotodokumentation des die Ausleitung weiter verteilenden Wehres wurde von Besitzer unters.
