Bauwerk (ID): 353\_0006\_QBW\_02

Gewässer: Fräsbech

## Identifikation und Lage

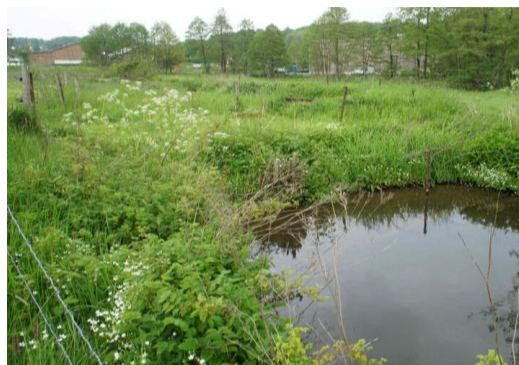
## Foto: Übersicht

Bauwerkstyp	Düker*
Funktion	Sonstiges
Funktion (sonstiges)	Keine Funktion erkennbar.
Material	Beton
Zustand	intakt
Fallhöhe [m]	0,00
Rückstau [m]	20-50 m
Unterwasser-Tiefe [m]	ausreichend
Wanderweg-Tiefe (Minimum) [m]	0,10
Fischschutz   Rechen (nur WKA)	keine WKA   keine WKA

Anmerkung	Bauwerk unklar, entweder unter Wasseroberfläche befindlicher Durchlass oder Düker, schwache Wirbel erkennbar
-----------	--

LuxMaPro-ID	4117
Maßnahmentyp	HY DU.01 - Wiederherstellung der ökologischen Durchgängigkeit - Querbauwerk
Maßnahmenbeschreibung	Wiederherstellung der ökologischen Durchgängigkeit - Querbauwerk - Fräsbech - Redange-sur-Attert - 2 - oberhalb Mündung (H=0m)
