Bauwerk (ID): 353_0033_QBW_01

Gewässer: Fräsbech

Identifikation und Lage

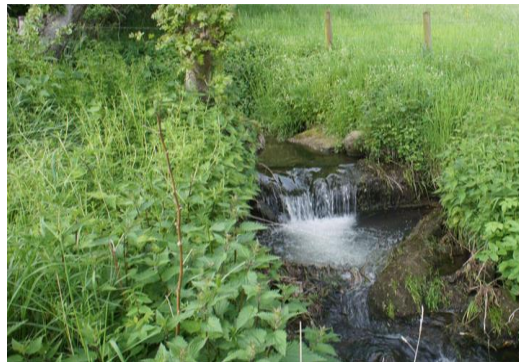
Foto: Übersicht

Bauwerkstyp	Absturz
Funktion	Sonstiges
Funktion (sonstiges)	keine aktuelle Funktion
Material	Beton
Zustand	baufällig
Fallhöhe [m]	0,38
Rückstau [m]	kein
Unterwasser-Tiefe [m]	ausreichend
Wanderweg-Tiefe (Minimum) [m]	0,05
Fischschutz Rechen (nur WKA)	keine WKA keine WKA

LuxMaPro-ID	4229
Maßnahmentyp	HY DU.01 - Wiederherstellung der ökologischen Durchgängigkeit - Querbauwerk
Maßnahmenbeschreibung	Wiederherstellung der ökologischen Durchgängigkeit - Querbauwerk - Fräsbech - Nagem - 1 - bei Nagem (H=0,38m)

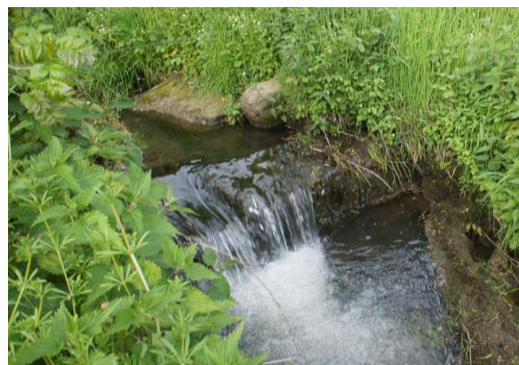
Foto: Detail

aufwärts	eingeschränkt durchgängig (Klasse 3)
abwärts	eingeschränkt durchgängig (Klasse 3)
Gesamtbewertung Fische	Klasse 3

Geschiebe	temporär/leicht eingeschränkt (Klasse 2)
Schwabstoffe	voll durchgängig (Kl. 1)
Morphodynamik	Bauwerksbereich beeinträchtigt (Klasse 2)
Gesamtbewertung Sedimente	2
