Bauwerk (ID): 353_0037_QBW_01

Gewässer: Fräsbech

Identifikation und Lage

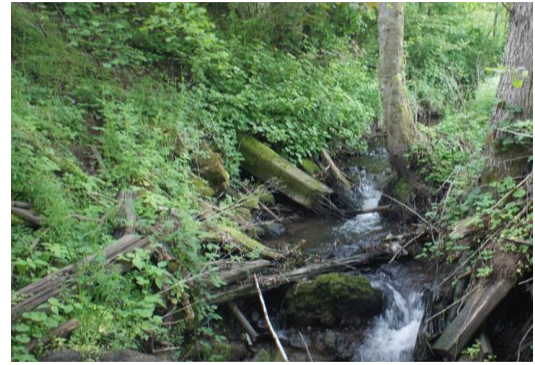
Foto: Übersicht

Bauwerkstyp	Absturz
Funktion	Sonstiges
Funktion (sonstiges)	keine
Material	Beton
Zustand	baufällig
Fallhöhe [m]	0,17
Rückstau [m]	kein
Unterwasser-Tiefe [m]	ausreichend
Wanderweg-Tiefe (Minimum) [m]	0,10
Fischschutz Rechen (nur WKA)	keine WKA keine WKA

Anmerkung	stark verfallend
-----------	------------------

LuxMaPro-ID	4173
Maßnahmentyp	HY DU.01 - Wiederherstellung der ökologischen Durchgängigkeit - Querbauwerk
Maßnahmenbeschreibung	Wiederherstellung der ökologischen Durchgängigkeit - Querbauwerk - Fräsbech - Nagem - 2 - bei Nagem (H=0,17m)

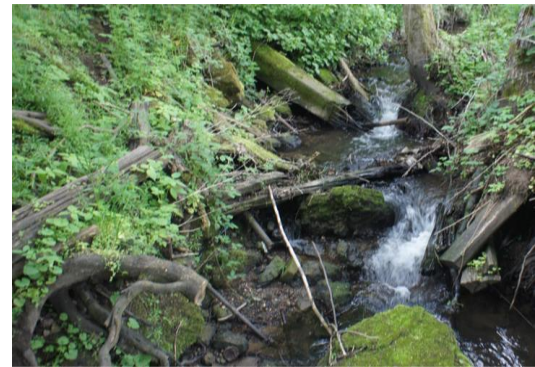
Foto: Detail

aufwärts	eingeschränkt durchgängig (Klasse 3)
abwärts	eingeschränkt durchgängig (Klasse 3)
Gesamtbewertung Fische	Klasse 3

Geschiebe	temporär/leicht eingeschränkt (Klasse 2)
Schwabstoffe	voll durchgängig (Kl. 1)
Morphodynamik	Bauwerksbereich beeinträchtigt (Klasse 2)
Gesamtbewertung Sedimente	2
