Bauwerk (ID): 353_0054_QBW_01

Gewässer: Fräsbech

OWK: VI-8.2

Identifikation und Lage

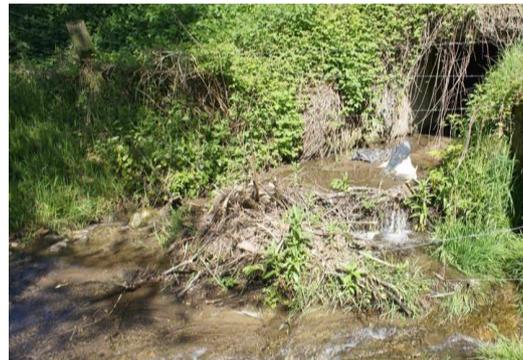
Foto: Übersicht

Bauwerkstyp	Absturz
Funktion	Sonstiges
Funktion (sonstiges)	keine
Material	Beton
Zustand	baufällig
Fallhöhe [m]	0,16
Rückstau [m]	kein
Unterwasser-Tiefe [m]	nicht ausreichend
Wanderweg-Tiefe (Minimum) [m]	0,04
Fischschutz Rechen (nur WKA)	keine WKA keine WKA

LuxMaPro-ID	1975
Maßnahmentyp	HY DU.01 - Wiederherstellung der ökologischen Durchgängigkeit - Querbauwerk
Maßnahmenbeschreibung	Wiederherstellung der ökologischen Durchgängigkeit - Querbauwerk - Fräsbech - Lannen - 2 - bei Lannen (H=0,16m)

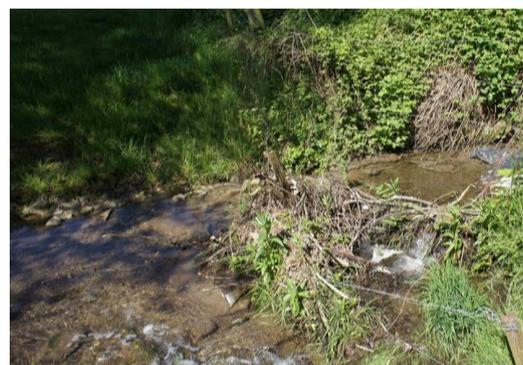
Foto: Detail

aufwärts	eingeschränkt durchgängig (Klasse 3)
abwärts	eingeschränkt durchgängig (Klasse 3)
Gesamtbewertung Fische	Klasse 3

Geschiebe	temporär/leicht eingeschränkt (Klasse 2)
Schwebstoffe	voll durchgängig (Kl. 1)
Morphodynamik	Bauwerksbereich beeinträchtigt (Klasse 2)
Gesamtbewertung Sedimente	2

Gesamtbewertung Durchgängigkeit: 3
