Bauwerk (ID): 444\_0027\_QBW\_01

Gewässer: Pall

**Identifikation und Lage**

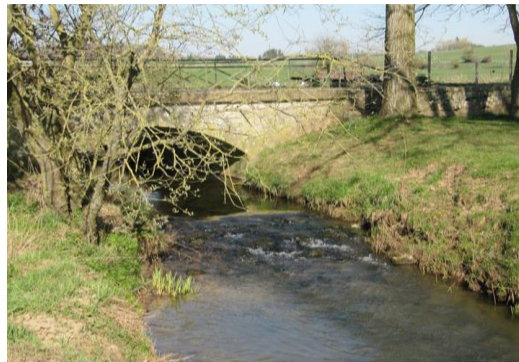
**Foto: Übersicht**

Bauwerkstyp	Raue Gleite
Funktion	Sohlsicherung
Funktion (sonstiges)	-
Material	Stein
Zustand	intakt
Fallhöhe [m]	0,10
Rückstau [m]	<20 m
Unterwasser-Tiefe [m]	ausreichend
Wanderweg-Tiefe (Minimum) [m]	0,05
Fischschutz   Rechen (nur WKA)	keine WKA   keine WKA

aufwärts	eingeschränkt durchgängig (Klasse 3)
abwärts	durchgängig (Klasse 1)
Gesamtbewertung Fische	Klasse 2

Geschiebe	voll durchgängig (Kl. 1)
Schwefstoffe	voll durchgängig (Kl. 1)
Morphodynamik	Standort teilweise beeinträchtigt (Klasse 3)
Gesamtbewertung Sedimente	2

**Gesamtbewertung Durchgängigkeit: 2**

LuxMaPro-ID	-
Maßnahmentyp	-
Maßnahmenbeschreibung	kein Maßnahmenbedarf
