Bauwerk (ID): 445_0002_QBW_01

Gewässer: Närdenerbaach

Identifikation und Lage

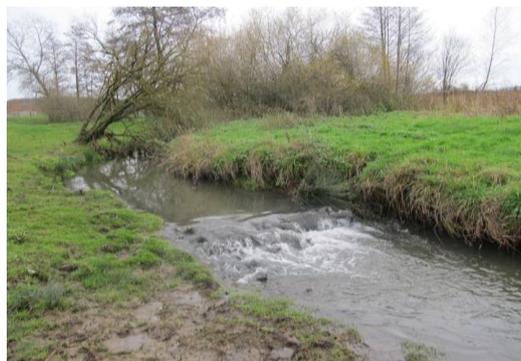
Foto: Übersicht

Bauwerkstyp	Absturz
Funktion	Sohlsicherung
Funktion (sonstiges)	-
Material	Stein
Zustand	intakt
Fallhöhe [m]	0,15
Rückstau [m]	kein
Unterwasser-Tiefe [m]	ausreichend
Wanderweg-Tiefe (Minimum) [m]	0,05
Fischschutz Rechen (nur WKA)	nein nein

LuxMaPro-ID	-
Maßnahmentyp	-
Maßnahmenbeschreibung	kein Maßnahmenbedarf

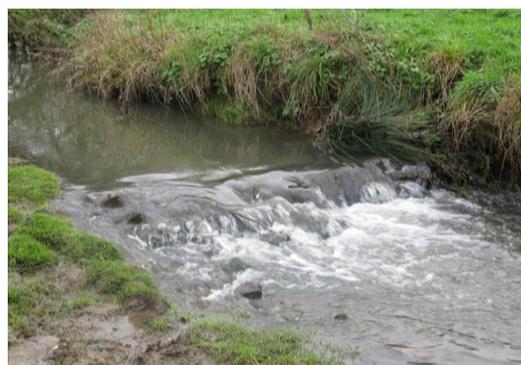
Foto: Detail

aufwärts	eingeschränkt durchgängig (Klasse 3)
abwärts	durchgängig (Klasse 1)
Gesamtbewertung Fische	Klasse 2

Geschiebe	voll durchgängig (Kl. 1)
Schwabstoffe	voll durchgängig (Kl. 1)
Morphodynamik	Bauwerksbereich beeinträchtigt (Klasse 2)
Gesamtbewertung Sedimente	1
