Bauwerk (ID): 445\_0018\_QBW\_01

Gewässer: Närdenerbaach

**Identifikation und Lage**

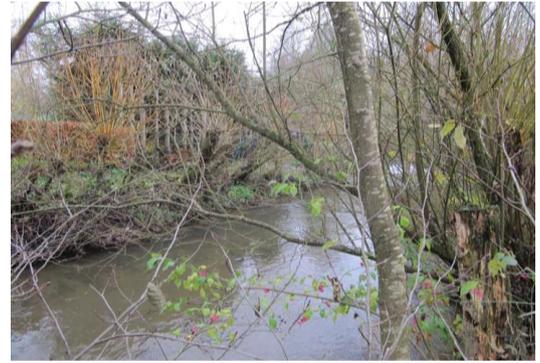
**Foto: Übersicht**

Bauwerkstyp	Raue Gleite
Funktion	Sohlsicherung
Funktion (sonstiges)	-
Material	Stein
Zustand	intakt
Fallhöhe [m]	0,00
Rückstau [m]	kein
Unterwasser-Tiefe [m]	ausreichend
Wanderweg-Tiefe (Minimum) [m]	0,10
Fischschutz   Rechen (nur WKA)	nein   nein

LuxMaPro-ID	-
Maßnahmentyp	-
Maßnahmenbeschreibung	kein Maßnahmenbedarf
