Bauwerk (ID): 446_0011_QBW_01

Gewässer: Närdenerbaach

Identifikation und Lage

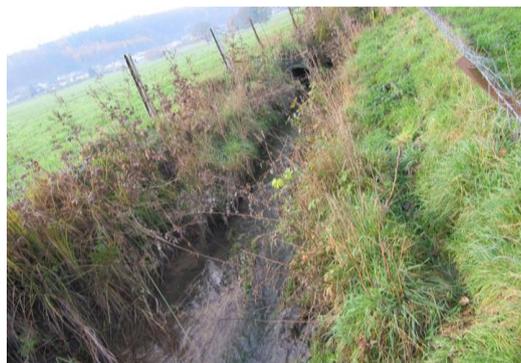
Foto: Übersicht

Bauwerkstyp	Raue Gleite
Funktion	Sohlsicherung
Funktion (sonstiges)	-
Material	Beton
Zustand	intakt
Fallhöhe [m]	0,05
Rückstau [m]	kein
Unterwasser-Tiefe [m]	ausreichend
Wanderweg-Tiefe (Minimum) [m]	0,04
Fischschutz Rechen (nur WKA)	keine WKA keine WKA

LuxMaPro-ID	-
Maßnahmentyp	-
Maßnahmenbeschreibung	kein Maßnahmenbedarf

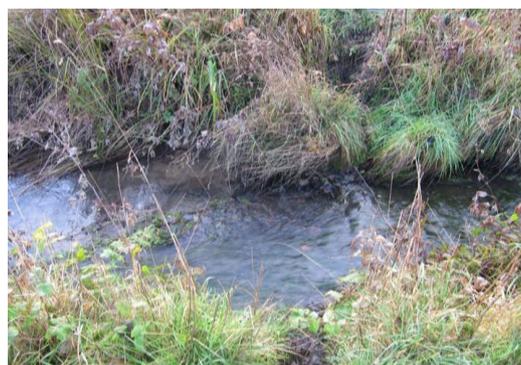
Foto: Detail

aufwärts	eingeschränkt durchgängig (Klasse 3)
abwärts	durchgängig (Klasse 1)
Gesamtbewertung Fische	Klasse 2
