| Stammdaten | |
|---|---|
| Gewässername | Wemperbach |
| Kartierabschnitt-ID | 32_25 |
| Bearbeitung | Schulte |
| Erhebungsdatum | 17.07.2013 |

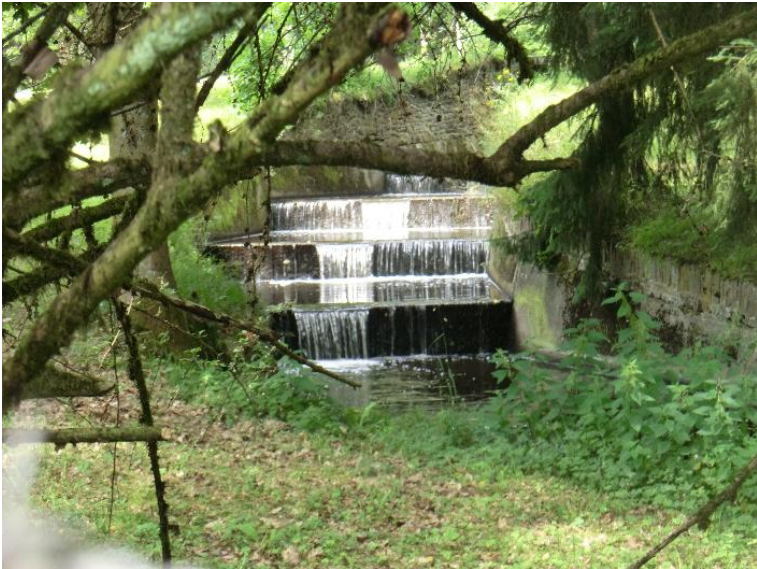
gegen FR

Absturz; sehr hoher

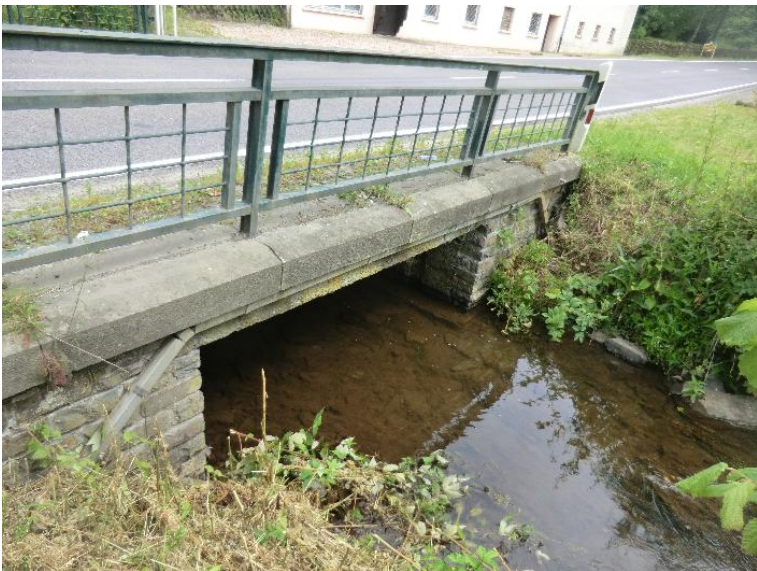
gegen FR

| | B |
|---|---|
| natürl. Ufer unterbrochen | <input checked="" type="checkbox"/> |

Durchlass; Ufer unterbrochen

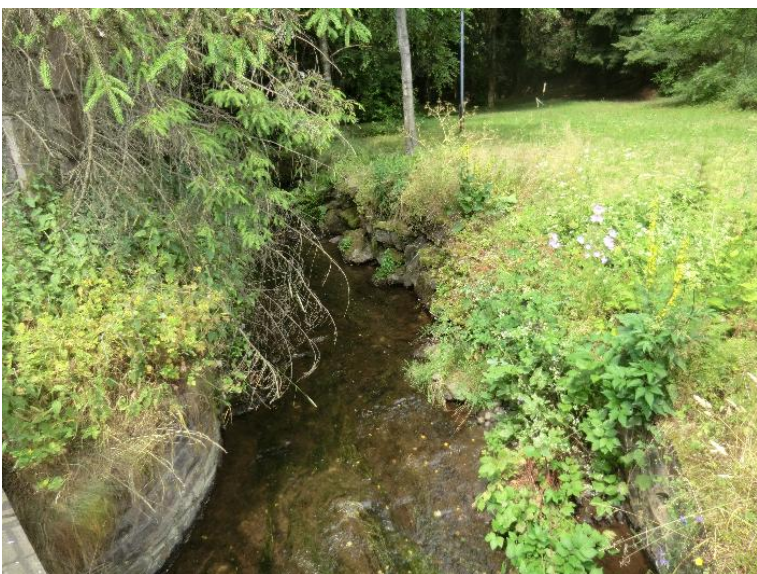
gegen FR

| | A | | B | | A | | B | |
|---|---|---|---|---|---|---|---|---|
| Beton, Mauerwerk, verfugt | X | | | | X | | | |

uferverbau
