Strukturkartierung Luxemburg • Stand 2014

Fotodokumentation

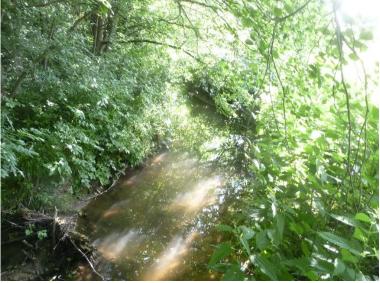
in FR

<u> </u>				Gewässer trocken (T)		
Charakteris		geschränkte Auenüberflutung		Restwasserpool vorhanden (T)		
0		aufentwicklung/Beweglichkeit	LT	Sohle nicht erkennbar		
		hränkte Querprofilausbildung		Gewässer gestaut (G)		
		rung der Abflussverhältnisse		Teich im Hauptschluss (G)		
	Fragmentarische Gewässerstrecke			Ausleitung		
		Gewässer an Talrand verlegt		Gewässerlage		
		Gewässer in Hochlage		Ortslage		
				freie Landschaft χ		
	Beschreibungen					
	Kurzbeschreibung					
	Biol. Besonderheiten					
	Besondere Strukturen					
	Fotos					
	in Fließrichtung 1		geg	gen Fließrichtung		
	Anmerkungen und Bewert	ungsbegründung				
	Fotos in Fließrichtung: 1;
