Abschnitt: 001_0280

Gewässer: Mosel

OWK-ID: I-1

Identifikation und Status

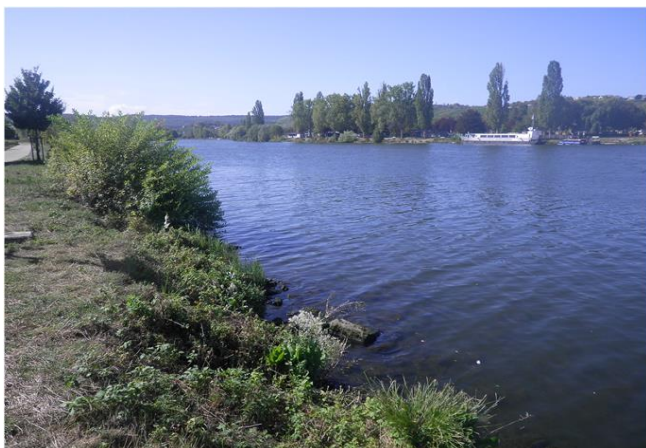
Foto gegen Fließrichtung

| EP-5.2 Uferverbau (li) | Steinschüttung/-wurf (vollständig) |
| EP-5.2 Uferverbau (re) | Steinschüttung/-wurf (vollständig) |
| EP-5.01 Uferbelastungen (li) | Sunk- und Schwall, Wellenschlag |
