Abschnitt: 499_0026

Gewässer: Roudemerbaach

OWK-ID: I-3.4

Erfassung der Haupt- und Einzelparameter

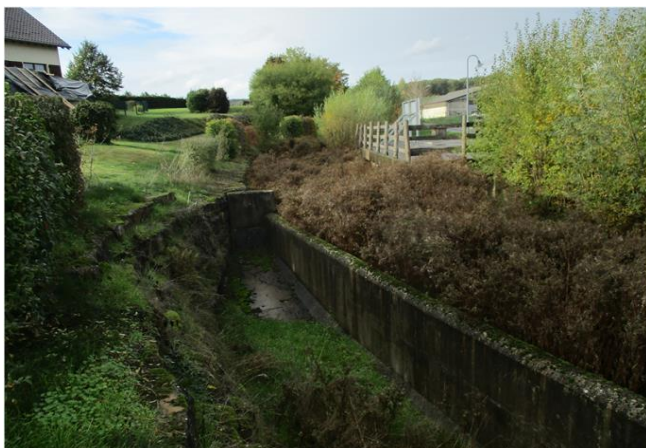
Foto gegen Fließrichtung

EP-5.1 Ufergehölze (li)	keine, anthropogen
EP-5.1 Krautvegetation (li)	Krautflur, Hochstauden, Wiese
EP-5.1 Ufergehölze (re)	keine, anthropogen
EP-5.1 Krautvegetation (re)	Krautflur, Hochstauden, Wiese
EP-5.2 Uferverbau (li)	Pflaster/Steinsatz (vollständig)
EP-5.2 Uferverbau (re)	Pflaster/Steinsatz (vollständig)
EP-5.3 Uferstrukturen	
Baumumlauf (li)	keine
Prallbaum (li)	keine
Sturzbaum (li)	keine
Holzansammlung (li)	keine
Unterstand (li)	keine
Abbruchufer (li)	keine
Baumumlauf (re)	keine
Prallbaum (re)	keine
Sturzbaum (re)	keine
Holzansammlung (re)	keine
Unterstand (re)	keine
Abbruchufer (re)	keine
EP-5.01 Uferbelastungen (li)	keine
EP-5.01 Uferbelastungen (re)	keine
EP-5.02 Beschattung	sonnig
