Abschnitt: 429_0020

Gewässer: Consdrefferbaach

OWK-ID: II-4.1.3

Identifikation und Status

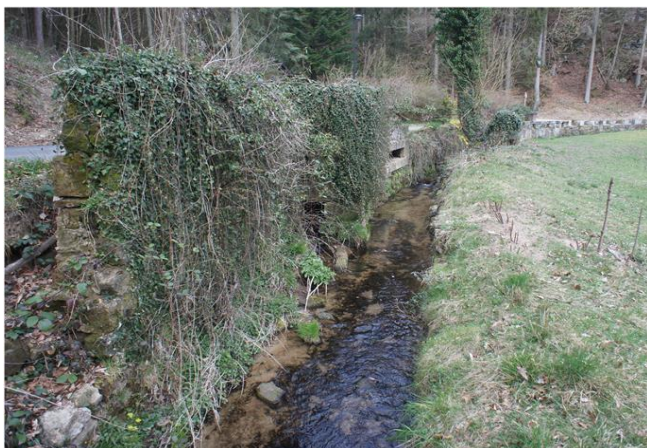
Foto gegen Fließrichtung

EP-5.1 Ufergehölze (li)	keine, anthropogen
EP-5.1 Krautvegetation (li)	keine, anthropogen
EP-5.1 Ufergehölze (re)	keine, anthropogen
EP-5.1 Krautvegetation (re)	keine, anthropogen
EP-5.2 Uferverbau (li)	Beton/Mauerwerk (vollständig)
EP-5.2 Uferverbau (re)	Beton/Mauerwerk (vollständig)
EP-5.3 Uferstrukturen	
Baumumlauf (li)	keine
Prallbaum (li)	keine
Sturzbaum (li)	keine
Holzansammlung (li)	keine
Unterstand (li)	keine
Abbruchufer (li)	keine
Baumumlauf (re)	keine
Prallbaum (re)	keine
Sturzbaum (re)	keine
Holzansammlung (re)	keine
Unterstand (re)	keine
Abbruchufer (re)	keine
EP-5.01 Uferbelastungen (li)	keine
EP-5.01 Uferbelastungen (re)	keine
EP-5.02 Beschattung	sonnig
