Abschnitt: 008_0003

Gewässer: Ernze blanche

OWK-ID: II-5

Erfassung der Haupt- und Einzelparameter

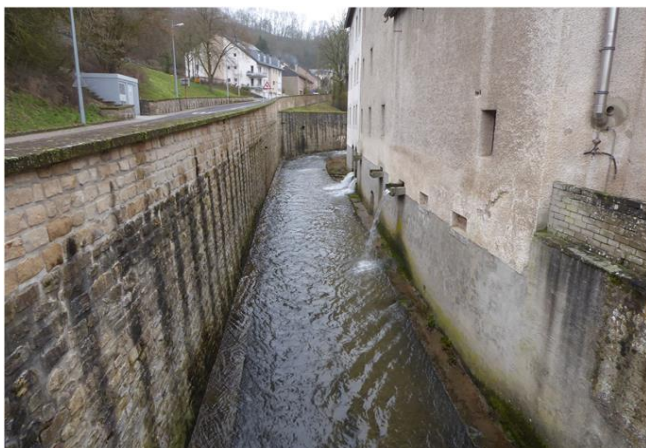
Foto gegen Fließrichtung

EP-5.1 Ufergehölze (li)	keine, anthropogen
EP-5.1 Krautvegetation (li)	keine, anthropogen
EP-5.1 Ufergehölze (re)	keine, anthropogen
EP-5.1 Krautvegetation (re)	keine, anthropogen
EP-5.2 Uferverbau (li)	Beton/Mauerwerk (vollständig)
EP-5.2 Uferverbau (re)	Beton/Mauerwerk (vollständig)
EP-5.3 Uferstrukturen	
Baumumlauf (li)	keine
Prallbaum (li)	keine
Sturzbaum (li)	keine
Holzansammlung (li)	keine
Unterstand (li)	keine
Abbruchufer (li)	keine
Baumumlauf (re)	keine
Prallbaum (re)	keine
Sturzbaum (re)	keine
Holzansammlung (re)	keine
Unterstand (re)	keine
Abbruchufer (re)	keine
EP-5.01 Uferbelastungen (li)	Einleitungen
EP-5.01 Uferbelastungen (re)	Einleitungen
EP-5.02 Beschattung	halbschattig
