Abschnitt: 008_0102

Gewässer: Ernze blanche

Identifikation und Status

Erfassung der Haupt- und Einzelparameter

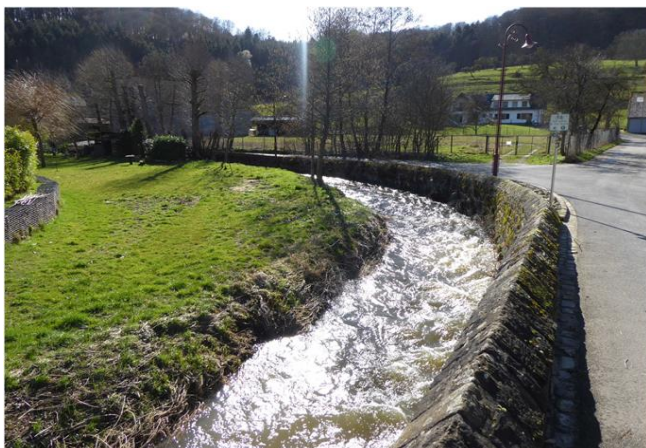
Foto gegen Fließrichtung

EP-5.1 Ufergehölze (li)	keine, anthropogen
EP-5.1 Krautvegetation (li)	keine, anthropogen
EP-5.1 Ufergehölze (re)	bodenständige Galerie
EP-5.1 Krautvegetation (re)	Krautflur, Hochstauden, Wiese
EP-5.2 Uferverbau (li)	Beton/Mauerwerk (vollständig)
EP-5.2 Uferverbau (re)	kein Verbau (10 - 50 m), wilder Verbau (50 - 100 m)
EP-5.3 Uferstrukturen	
Baumumlauf (li)	keine
Prallbaum (li)	keine
Sturzbaum (li)	keine
Holzansammlung (li)	keine
Unterstand (li)	keine
Abbruchufer (li)	keine
Baumumlauf (re)	keine
Prallbaum (re)	keine
Sturzbaum (re)	keine
Holzansammlung (re)	keine
Unterstand (re)	keine
Abbruchufer (re)	keine
EP-5.01 Uferbelastungen (li)	keine
EP-5.01 Uferbelastungen (re)	Einleitungen
EP-5.02 Beschattung	sonnig
