Abschnitt: 008\_0236

Gewässer: Ernze blanche

OWK-ID: II-5

Abschnitt-ID (Länge)	008_0236 (100m)
OWK-ID	II-5
Gewässername	Ernz blanche
Stationierung (von) [m]	23600
Stationierung (bis) [m]	23700
Kartierungsstatus	kartiert
Kartierungsstatus (Sonstiges)	keine Angabe
Kartierungsstatus (Anmerkung)	keine Angabe
Erhebungsdatum	03.04.2019
Name der Kartierer*in	Daniel Foltyn (Planungsbüro Zumbroich)

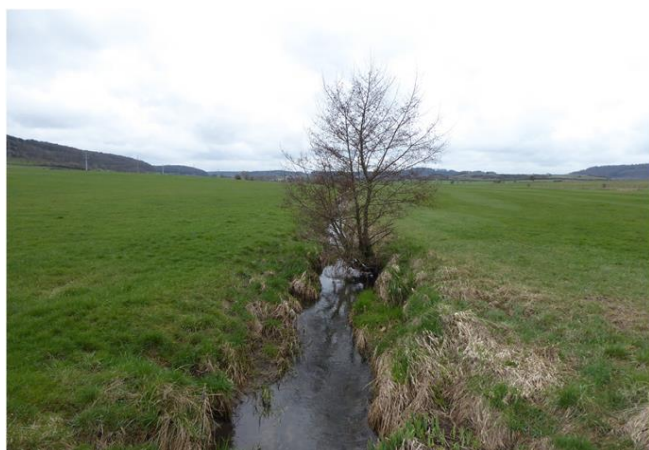
Foto gegen Fließrichtung

Funktionale Einheiten	
EP-1.1 Laufkrümmung	gestreckt	Krümmung (1.1, 1.3, 1.4)	7
EP-1.1 Verzweigung	unverzweigt		
EP-1.2 Krümmungserosion	vereinzelt schwach		
EP-1.3 Längsbänke	keine		
EP-1.4 Laufstrukturen		Beweglichkeit (1.2, 4.2, 5.2)	5
Totholzverkläusung	keine		
Sturzbaum	keine		
Inselbildung	keine		
Laufweitung	keine		
Laufverengung	keine		
Laufgabelung	keine		
Altarm, Nebengerinne	keine		
Biberdamm	keine	Klasse	6

Funktionale Einheiten	
EP-3.1 Sohlsubstrat	Sand (dominierend), Kies	Substrate (3.1, 3.2, 3.4, 3.01)	6
EP-3.1 Sohlsubstrat (organisch)	kein (dominierend), Feindetritus		
EP-3.2 Substratdiversität	gering		
EP-3.3 Sohlverbau	kein Verbau (vollständig)	Sohlverbau (3.1, 3.3)	1
EP-3.4 Sohlstrukturen	Sohle erkennbar		
Pool, Stille	keine		
Schnelle	keine		
Kolk, Tiefenrinne	keine		
Kehrwasser	keine		
Kaskade	keine		
Totholz	keine		
Wurzelfläche	keine		
Makrophyten	keine		
EP-3.01 Sohlbelastungen	keine	Klasse	6
