Abschnitt: 005\_0068

Gewässer: Blees

OWK-ID: III-1.2.1.b

## Identifikation und Status

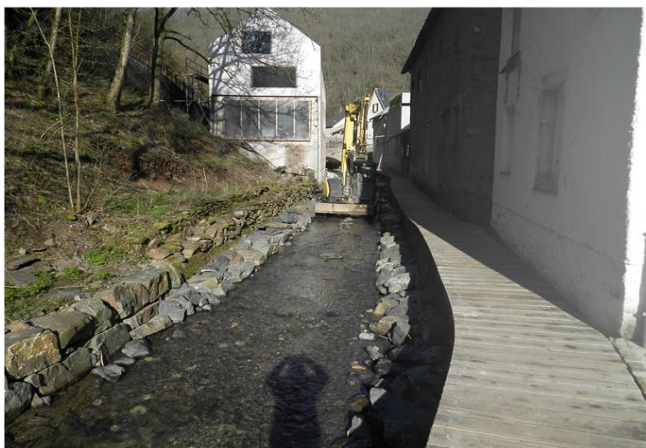
Foto gegen Fließrichtung

EP-5.1 Ufergehölze (li)	keine, anthropogen
EP-5.1 Krautvegetation (li)	keine, anthropogen
EP-5.1 Ufergehölze (re)	keine, anthropogen
EP-5.1 Krautvegetation (re)	keine, anthropogen
EP-5.2 Uferverbau (li)	Beton/Mauerwerk (vollständig)
EP-5.2 Uferverbau (re)	Beton/Mauerwerk (vollständig)
EP-5.3 Uferstrukturen	
Baumumlauf (li)	keine
Prallbaum (li)	keine
Sturzbaum (li)	keine
Holzansammlung (li)	keine
Unterstand (li)	keine
Abbruchufer (li)	keine
Baumumlauf (re)	keine
Prallbaum (re)	keine
Sturzbaum (re)	keine
Holzansammlung (re)	keine
Unterstand (re)	keine
Abbruchufer (re)	keine
EP-5.01 Uferbelastungen (li)	keine
EP-5.01 Uferbelastungen (re)	keine
EP-5.02 Beschattung	halbschattig

EP-6.1 Flächennutzung (li)	Bebauung ohne Freiflächen (>50%)
EP-6.1 Flächennutzung (re)	Bebauung ohne Freiflächen (>50%)
EP-6.2 Gewässerrandstreifen (li)	kein (vollständig)
EP-6.2 Gewässerrandstreifen (re)	kein (vollständig)
EP-6.3 Schäd. Umfeldstrukturen (li)	keine
EP-6.3 Schäd. Umfeldstrukturen (re)	keine
<i>Entfernung zum Gewässer: gering (&lt;10 m); mittel (10-40 m); groß (&gt;40 m)</i>	
EP-6.01 Bes. Umfeldstrukturen (li)	keine
EP-6.01 Bes. Umfeldstrukturen (re)	keine
