Abschnitt: 310\_0043

Gewässer: Tandelerbaach

OWK-ID: III-1.2.2

## Identifikation und Status

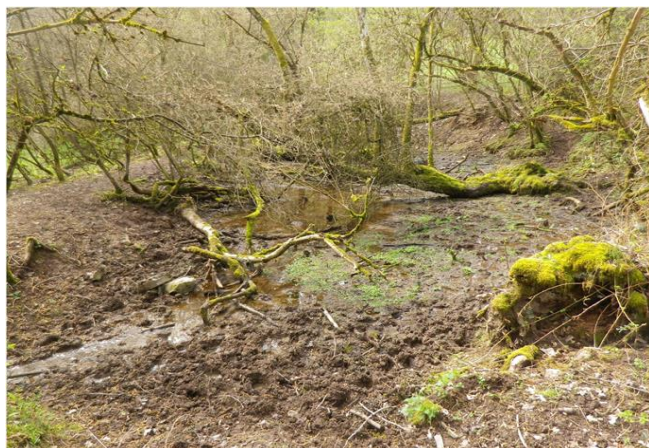
Foto gegen Fließrichtung

| EP-3.01 Sohlbelastungen | Kolmatierung, Trittschäden | | | |

| EP-5.01 Uferbelastungen (li) | Erosion, Trittschäden |
| EP-5.01 Uferbelastungen (re) | Erosion, Trittschäden |
