Abschnitt: 260\_0064

Gewässer: Stool

OWK-ID: III-1.2.3

## Identifikation und Status

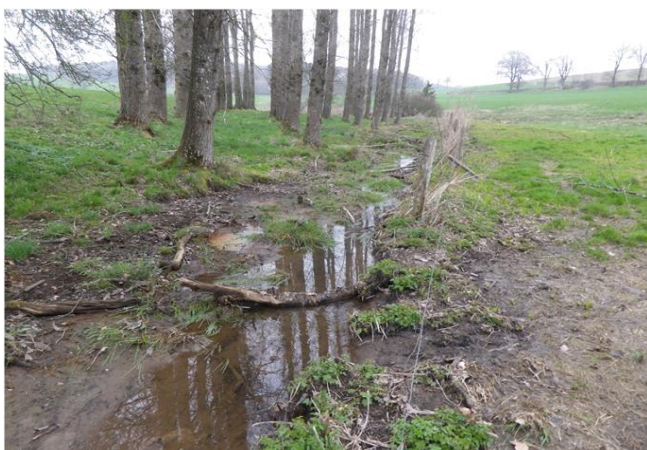
Foto gegen Fließrichtung

EP-5.1 Ufergehölze (li)	keine, anthropogen
EP-5.1 Krautvegetation (li)	Krautflur, Hochstauden, Wiese
EP-5.1 Ufergehölze (re)	bodenständiges Gebüsch, Einzelgehölze
EP-5.1 Krautvegetation (re)	Krautflur, Hochstauden, Wiese
EP-5.2 Uferverbau (li)	kein Verbau (vollständig)
EP-5.2 Uferverbau (re)	kein Verbau (vollständig)
EP-5.3 Uferstrukturen	
Baumumlauf (li)	keine
Prallbaum (li)	keine
Sturzbaum (li)	keine
Holzansammlung (li)	keine
Unterstand (li)	keine
Abbruchufer (li)	keine
Baumumlauf (re)	keine
Prallbaum (re)	keine
Sturzbaum (re)	keine
Holzansammlung (re)	keine
Unterstand (re)	keine
Abbruchufer (re)	keine
EP-5.01 Uferbelastungen (li)	Trittschäden
EP-5.01 Uferbelastungen (re)	Trittschäden
EP-5.02 Beschattung	sonnig

EP-6.1 Flächennutzung (li)	Brache, Grünland (>50%)
EP-6.1 Flächennutzung (re)	bodenständiger Wald, Brache (>50%), Grünland
EP-6.2 Gewässerrandstreifen (li)	kein (10 - 50 m)
EP-6.2 Gewässerrandstreifen (re)	Saumstreifen (vollständig)
EP-6.3 Schäd. Umfeldstrukturen (li)	keine
EP-6.3 Schäd. Umfeldstrukturen (re)	keine
<i>Entfernung zum Gewässer: gering (&lt;10 m); mittel (10-40 m); groß (&gt;40 m)</i>	
EP-6.01 Bes. Umfeldstrukturen (li)	keine
EP-6.01 Bes. Umfeldstrukturen (re)	keine
