Abschnitt: 003_0960 Gewässer: Sauer OWK-ID: III-2.2.1

Identifikation und Status

Erfassung der Haupt- und Einzelparameter

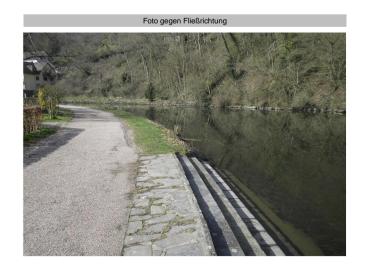
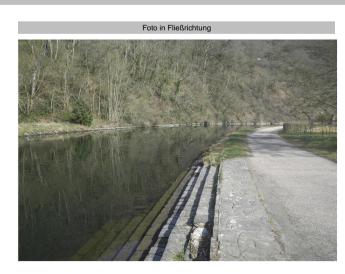
Fotodokumentation

Abschnitt: 003_0960	03_0960 Gewässer: Sauer		OWK-ID: III-2.2.1		
Hauptparameter HP-5 Uferstruktur					
EP-5.1 Ufergehölze (li) EP-5.1 Krautvegetation (li)	bodenständiger Wald naturnahe Krautvegetation	Funktionale Einh	eiter	1	
EP-5.1 Ufergehölze (re) EP-5.1 Krautvegetation (re)	keine, anthropogen Rasen	Bewuchs (5.1, 5.02)	li 1	re 7	
EP-5.2 Uferverbau (li) EP-5.2 Uferverbau (re)	kein Verbau (50 - 100 m), Pflaster/Steinsatz (10 - 50 m) Pflaster/Steinsatz (vollständig)				
EP-5.3 Uferstrukturen Baumumlauf (li) Prallbaum (li) Sturzbaum (li) Holzansammlung (li) Unterstand (li) Abbruchufer (li)	keine keine keine keine mehrere keine	Uferverbau (5.2)	li 5	re 6	
Baumumlauf (re) Prallbaum (re) Sturzbaum (re) Holzansammlung (re) Unterstand (re) Abbruchufer (re)	keine keine keine keine keine keine	Naturraumtypische Ausprägung (5.3, 5.01)	li 2	re 7	
EP-5.01 Uferbelastungen (li) EP-5.01 Uferbelastungen (re) EP-5.02 Beschattung	keine keine sonnig	Klasse	li 3	re 7

EP-6.1 Flächennutzung (li)	bodenständiger Wald (>50%)	Funktionale Einheiten		
EP-6.1 Flächennutzung (re)	Bebauung mit Freiflächen (>50%)	Vorland	li 1	re 7
EP-6.2 Gewässerrandstreifen (li)	Wald/Sukzession (vollständig)	(6.1, 6.3, 6.01)	ı	
EP-6.2 Gewässerrandstreifen (re)	kein (vollständig)	Uferstreifen (6.2)		re 7
EP-6.3 Schädl. Umfeldstrukturen (li)	keine			
EP-6.3 Schädl. Umfeldstrukturen (re)	keine			
Entfernung zum Gewässer: gering (<1	0 m); mittel (10-40 m); groß (>40 m)			
EP-6.01 Bes. Umfeldstrukturen (li)	keine			
EP-6.01 Bes. Umfeldstrukturen (re)	keine	Klasse		re 7
