Abschnitt: 003\_0961

Gewässer: Sauer

OWK-ID: III-2.2.1

## Identifikation und Status

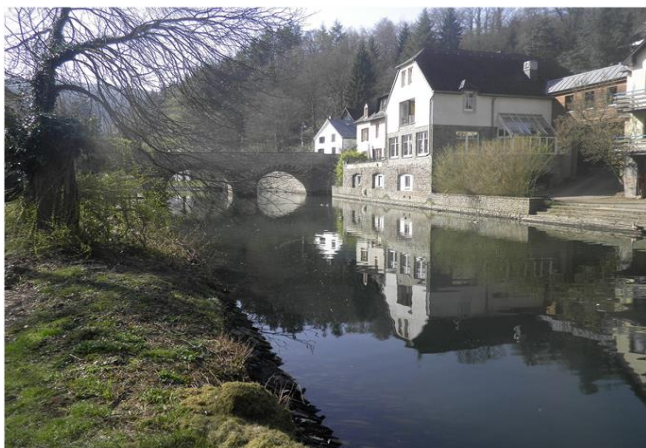
Foto gegen Fließrichtung

Funktionale Einheiten	
EP-4.1 Profiltyp	V-Profil/Kastenprofil	Profilform (4.1)	7
EP-4.2 Profiltiefe	sehr tief		
EP-4.3 Breitenerosion	keine	Profiltiefe (4.2)	7
EP-4.4 Breitenvarianz	keine		
EP-4.5 Durchlass	Lauf verengt (mit Sed.)	Breitenentwicklung (4.3, 4.4)	7
		Klasse	7

EP-5.1 Ufergehölze (li)	keine, anthropogen
EP-5.1 Krautvegetation (li)	keine, anthropogen
EP-5.1 Ufergehölze (re)	keine, anthropogen
EP-5.1 Krautvegetation (re)	keine, anthropogen
EP-5.2 Uferverbau (li)	Beton/Mauerwerk (vollständig)
EP-5.2 Uferverbau (re)	Beton/Mauerwerk (vollständig)
EP-5.3 Uferstrukturen	
Baumumlauf (li)	keine
Prallbaum (li)	keine
Sturzbaum (li)	keine
Holzansammlung (li)	keine
Unterstand (li)	keine
Abbruchufer (li)	keine
Baumumlauf (re)	keine
Prallbaum (re)	keine
Sturzbaum (re)	keine
Holzansammlung (re)	keine
Unterstand (re)	keine
Abbruchufer (re)	keine
EP-5.01 Uferbelastungen (li)	keine
EP-5.01 Uferbelastungen (re)	keine
EP-5.02 Beschattung	sonnig
