Abschnitt: 220_0058

Gewässer: Dirbech

OWK-ID: III-2.2.2

Identifikation und Status

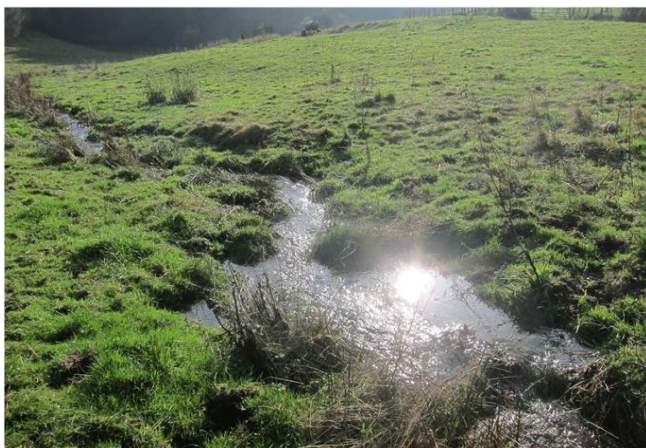
Foto gegen Fließrichtung

EP-5.1 Ufergehölze (li)	keine, anthropogen
EP-5.1 Krautvegetation (li)	Krautflur, Hochstauden, Wiese
EP-5.1 Ufergehölze (re)	keine, anthropogen
EP-5.1 Krautvegetation (re)	Krautflur, Hochstauden, Wiese
EP-5.2 Uferverbau (li)	kein Verbau (vollständig)
EP-5.2 Uferverbau (re)	kein Verbau (vollständig)
EP-5.3 Uferstrukturen	
Baumumlauf (li)	keine
Prallbaum (li)	keine
Sturzbaum (li)	keine
Holzansammlung (li)	keine
Unterstand (li)	keine
Abbruchufer (li)	keine
Baumumlauf (re)	keine
Prallbaum (re)	keine
Sturzbaum (re)	keine
Holzansammlung (re)	keine
Unterstand (re)	keine
Abbruchufer (re)	keine
EP-5.01 Uferbelastungen (li)	Erosion, Trittschäden
EP-5.01 Uferbelastungen (re)	Erosion, Trittschäden
EP-5.02 Beschattung	sonnig

EP-6.1 Flächennutzung (li)	Grünland (>50%)
EP-6.1 Flächennutzung (re)	Grünland (>50%)
EP-6.2 Gewässerrandstreifen (li)	kein (vollständig)
EP-6.2 Gewässerrandstreifen (re)	kein (vollständig)
EP-6.3 Schäd. Umfeldstrukturen (li)	keine
EP-6.3 Schäd. Umfeldstrukturen (re)	keine
<i>Entfernung zum Gewässer: gering (<10 m); mittel (10-40 m); groß (>40 m)</i>	
EP-6.01 Bes. Umfeldstrukturen (li)	keine
EP-6.01 Bes. Umfeldstrukturen (re)	keine
