Abschnitt: 182_0037

Gewässer: Béiwenerbaach

OWK-ID: III-2.2.4

Identifikation und Status

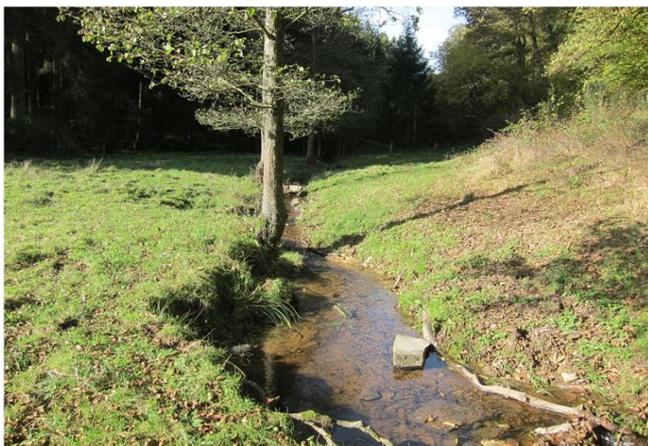
Foto gegen Fließrichtung

EP-5.1 Ufergehölze (li)	keine, anthropogen
EP-5.1 Krautvegetation (li)	Krautflur, Hochstauden, Wiese
EP-5.1 Ufergehölze (re)	nicht bodenständiges Gebüsch, Einzelgehölze
EP-5.1 Krautvegetation (re)	Krautflur, Hochstauden, Wiese
EP-5.2 Uferverbau (li)	kein Verbau (vollständig)
EP-5.2 Uferverbau (re)	kein Verbau (vollständig)
EP-5.3 Uferstrukturen	
Baumumlauf (li)	keine
Prallbaum (li)	keine
Sturzbaum (li)	keine
Holzansammlung (li)	keine
Unterstand (li)	keine
Abbruchufer (li)	keine
Baumumlauf (re)	keine
Prallbaum (re)	Ansätze
Sturzbaum (re)	Ansätze
Holzansammlung (re)	keine
Unterstand (re)	keine
Abbruchufer (re)	keine
EP-5.01 Uferbelastungen (li)	Erosion, Trittschäden
EP-5.01 Uferbelastungen (re)	Erosion, Trittschäden
EP-5.02 Beschattung	schattig

EP-6.1 Flächennutzung (li)	bodenständiger Wald (>50%), Grünland
EP-6.1 Flächennutzung (re)	Grünland, nicht bodenst. Wald, Nadelforst (>50%)
EP-6.2 Gewässerrandstreifen (li)	kein (10 - 50 m), Gewässerrandstreifen (50 - 100 m)
EP-6.2 Gewässerrandstreifen (re)	kein (vollständig)
EP-6.3 Schäd. Umfeldstrukturen (li)	keine
EP-6.3 Schäd. Umfeldstrukturen (re)	keine
<i>Entfernung zum Gewässer: gering (<10 m); mittel (10-40 m); groß (>40 m)</i>	
EP-6.01 Bes. Umfeldstrukturen (li)	keine
EP-6.01 Bes. Umfeldstrukturen (re)	keine
