Abschnitt: 014_0264

Gewässer: Clerve

OWK-ID: IV-3.1.b

Erfassung der Haupt- und Einzelparameter

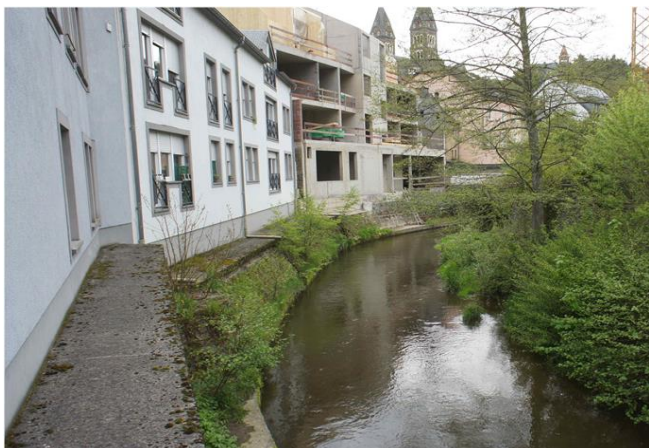
Foto gegen Fließrichtung

Funktionale Einheiten	
EP-4.1 Profiltyp	V-Profil/Kastenprofil	Profilform (4.1)	7
EP-4.2 Profiltiefe	sehr tief		
EP-4.3 Breitenerosion	keine		
EP-4.4 Breitenvarianz	keine		
EP-4.5 Durchlass	nat. Ufer unterbrochen (mit Sed.)	Profiltiefe (4.2)	7
		Breitenentwicklung (4.3, 4.4)	7
		Klasse	7

EP-5.1 Ufergehölze (li)	keine, anthropogen
EP-5.1 Krautvegetation (li)	Krautflur, Hochstauden, Wiese
EP-5.1 Ufergehölze (re)	keine, anthropogen
EP-5.1 Krautvegetation (re)	keine, anthropogen
EP-5.2 Uferverbau (li)	Beton/Mauerwerk (vollständig)
EP-5.2 Uferverbau (re)	Beton/Mauerwerk (vollständig)
EP-5.3 Uferstrukturen	
Baumumlauf (li)	keine
Prallbaum (li)	keine
Sturzbaum (li)	keine
Holzansammlung (li)	keine
Unterstand (li)	keine
Abbruchufer (li)	keine
Baumumlauf (re)	keine
Prallbaum (re)	keine
Sturzbaum (re)	keine
Holzansammlung (re)	keine
Unterstand (re)	keine
Abbruchufer (re)	keine
EP-5.01 Uferbelastungen (li)	keine
EP-5.01 Uferbelastungen (re)	keine
EP-5.02 Beschattung	sonnig
