Abschnitt: 124\_0001

Gewässer: Pëntsch

OWK-ID: IV-3.2

## Identifikation und Status

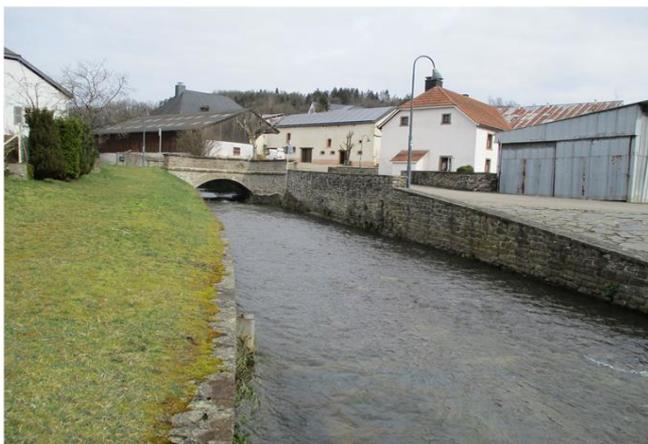
Foto gegen Fließrichtung

EP-5.1 Ufergehölze (li)	keine, anthropogen
EP-5.1 Krautvegetation (li)	keine, anthropogen
EP-5.1 Ufergehölze (re)	keine, anthropogen
EP-5.1 Krautvegetation (re)	keine, anthropogen
EP-5.2 Uferverbau (li)	Beton/Mauerwerk (vollständig)
EP-5.2 Uferverbau (re)	Beton/Mauerwerk (vollständig)
EP-5.3 Uferstrukturen	
Baumumlauf (li)	keine
Prallbaum (li)	keine
Sturzbaum (li)	keine
Holzansammlung (li)	keine
Unterstand (li)	keine
Abbruchufer (li)	keine
Baumumlauf (re)	keine
Prallbaum (re)	keine
Sturzbaum (re)	keine
Holzansammlung (re)	keine
Unterstand (re)	keine
Abbruchufer (re)	keine
EP-5.01 Uferbelastungen (li)	keine
EP-5.01 Uferbelastungen (re)	keine
EP-5.02 Beschattung	sonnig

EP-6.1 Flächennutzung (li)	Bebauung mit Freiflächen (>50%), Bauung ohne Freiflächen, weitere schäd. Struktur gem.6.3
EP-6.1 Flächennutzung (re)	Bebauung mit Freiflächen, Bauung ohne Freiflächen (>50%), weitere schäd. Struktur gem.6.3
EP-6.2 Gewässerrandstreifen (li)	kein (vollständig)
EP-6.2 Gewässerrandstreifen (re)	kein (vollständig)
EP-6.3 Schäd. Umfeldstrukturen (li)	Verkehrsflächen, befestigt (hoch)
EP-6.3 Schäd. Umfeldstrukturen (re)	Verkehrsflächen, befestigt (gering)
<i>Entfernung zum Gewässer: gering (&lt;10 m); mittel (10-40 m); groß (&gt;40 m)</i>	
EP-6.01 Bes. Umfeldstrukturen (li)	keine
EP-6.01 Bes. Umfeldstrukturen (re)	keine
