Abschnitt: 004_0264

Gewässer: Our

OWK-ID: V-2.1

Identifikation und Status

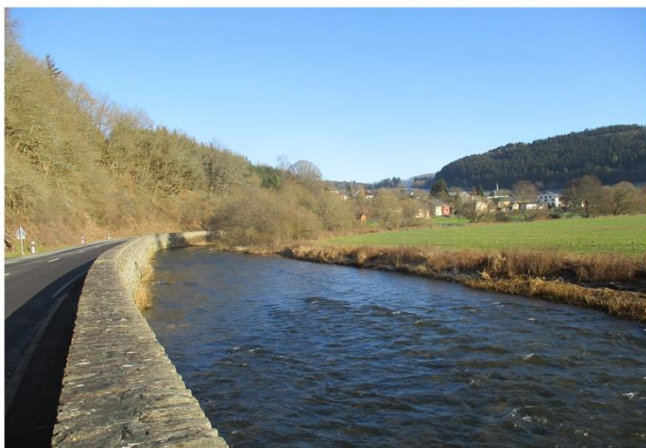
Foto gegen Fließrichtung

EP-5.1 Ufergehölze (li)	bodenständiges Gebüsch, Einzelgehölze
EP-5.1 Krautvegetation (li)	Krautflur, Hochstauden, Wiese
EP-5.1 Ufergehölze (re)	keine, anthropogen
EP-5.1 Krautvegetation (re)	keine, anthropogen
EP-5.2 Uferverbau (li)	kein Verbau (vollständig)
EP-5.2 Uferverbau (re)	Beton/Mauerwerk (vollständig)
EP-5.3 Uferstrukturen	
Baumumlauf (li)	keine
Prallbaum (li)	keine
Sturzbaum (li)	keine
Holzansammlung (li)	Ansätze
Unterstand (li)	keine
Abbruchufer (li)	keine
Baumumlauf (re)	keine
Prallbaum (re)	keine
Sturzbaum (re)	keine
Holzansammlung (re)	keine
Unterstand (re)	keine
Abbruchufer (re)	keine
EP-5.01 Uferbelastungen (li)	keine
EP-5.01 Uferbelastungen (re)	keine
EP-5.02 Beschattung	sonnig

EP-6.1 Flächennutzung (li)	Grünland (>50%)
EP-6.1 Flächennutzung (re)	bodenständiger Wald, weitere schäd. Struktur gem.6.3 (>50%)
EP-6.2 Gewässerrandstreifen (li)	Saumstreifen (vollständig)
EP-6.2 Gewässerrandstreifen (re)	kein (vollständig)
EP-6.3 Schäd. Umfeldstrukturen (li)	keine
EP-6.3 Schäd. Umfeldstrukturen (re)	Verkehrsflächen, befestigt (gering)
<i>Entfernung zum Gewässer: gering (<10 m); mittel (10-40 m); groß (>40 m)</i>	
EP-6.01 Bes. Umfeldstrukturen (li)	keine
EP-6.01 Bes. Umfeldstrukturen (re)	keine
