Abschnitt: 012_0388

Gewässer: Eisch

OWK-ID: VI-10.1.a

Erfassung der Haupt- und Einzelparameter

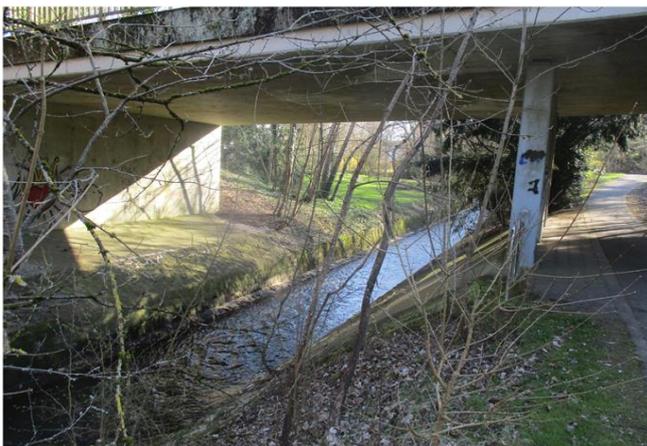
Foto gegen Fließrichtung

Funktionale Einheiten	
EP-3.1 Sohlsubstrat	kein (dominierend), Ton/Löß/Lehm, Sand, Kies, geschlossener Sohlenverbau	Substrate (3.1, 3.2, 3.4, 3.01)	6
EP-3.1 Sohlsubstrat (organisch)	kein (dominierend), Feindetritus		
EP-3.2 Substratdiversität	gering		
EP-3.3 Sohlverbau	Massivsohle/Sed. (vollständig)	Sohlverbau (3.1, 3.3)	6
EP-3.4 Sohlstrukturen	Sohle erkennbar		
Pool, Stille	keine		
Schnelle	keine		
Kolk, Tiefenrinne	keine		
Kehrwasser	keine		
Kaskade	keine		
Totholz	keine		
Wurzelfläche	keine		
Makrophyten	keine		
EP-3.01 Sohlbelastungen	keine	Klasse	6

EP-5.1 Ufergehölze (li)	keine, anthropogen
EP-5.1 Krautvegetation (li)	keine, anthropogen
EP-5.1 Ufergehölze (re)	keine, anthropogen
EP-5.1 Krautvegetation (re)	keine, anthropogen
EP-5.2 Uferverbau (li)	Beton/Mauerwerk (vollständig)
EP-5.2 Uferverbau (re)	Pflaster/Steinsatz (10 - 50 m), Beton/Mauerwerk (50 - 100 m)
EP-5.3 Uferstrukturen	
Baumumlauf (li)	keine
Prallbaum (li)	keine
Sturzbaum (li)	keine
Holzansammlung (li)	keine
Unterstand (li)	keine
Abbruchufer (li)	keine
Baumumlauf (re)	keine
Prallbaum (re)	keine
Sturzbaum (re)	keine
Holzansammlung (re)	keine
Unterstand (re)	keine
Abbruchufer (re)	keine
EP-5.01 Uferbelastungen (li)	Einleitungen
EP-5.01 Uferbelastungen (re)	Einleitungen
EP-5.02 Beschattung	halbschattig
