Abschnitt: 529\_0013

Gewässer: Eisch

OWK-ID: VI-10.1.a

## Identifikation und Status

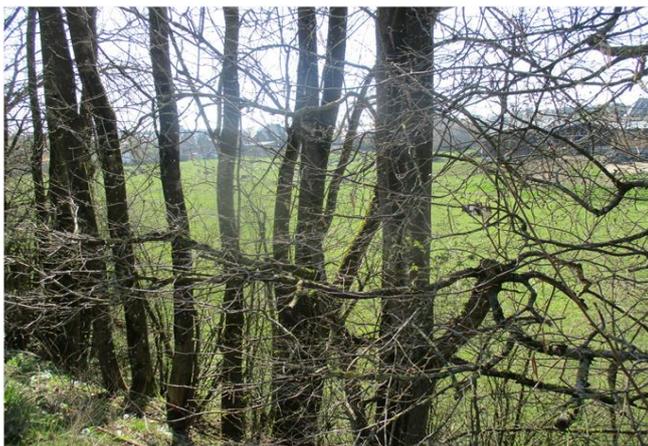
Foto gegen Fließrichtung

Funktionale Einheiten
EP-2.1 Querbauwerke	raue Gleite	Längsprofilelemente (2.4, 2.5, 2.6)
EP-2.2 Verrohrung	keine	
EP-2.3 Rückstau	kein	
EP-2.4 Querbänke	anthropogen keine	
EP-2.5 Strömungsdiversität	gering	Hindernisse (2.1, 2.2, 2.3, 2.7, 4.5)
EP-2.6 Tiefenvarianz	gering	
EP-2.7 Ausleitung	keine	
EP-2.01 Strömungsbilder	glatt, gerippt	
		Klasse
		6

EP-5.1 Ufergehölze (li)	keine, anthropogen
EP-5.1 Krautvegetation (li)	Krautflur, Hochstauden, Wiese
EP-5.1 Ufergehölze (re)	keine, anthropogen
EP-5.1 Krautvegetation (re)	Krautflur, Hochstauden, Wiese
EP-5.2 Uferverbau (li)	Beton/Mauerwerk (vollständig)
EP-5.2 Uferverbau (re)	Beton/Mauerwerk (vollständig)
EP-5.3 Uferstrukturen	
Baumumlauf (li)	keine
Prallbaum (li)	keine
Sturzbaum (li)	keine
Holzansammlung (li)	keine
Unterstand (li)	keine
Abbruchufer (li)	keine
Baumumlauf (re)	keine
Prallbaum (re)	keine
Sturzbaum (re)	keine
Holzansammlung (re)	keine
Unterstand (re)	keine
Abbruchufer (re)	keine
EP-5.01 Uferbelastungen (li)	Gewässerunterhaltung
EP-5.01 Uferbelastungen (re)	Gewässerunterhaltung
EP-5.02 Beschattung	sonnig
