Abschnitt: 555_0009

Gewässer: Péitruss

OWK-ID: VI-13.1.1.b

Erfassung der Haupt- und Einzelparameter

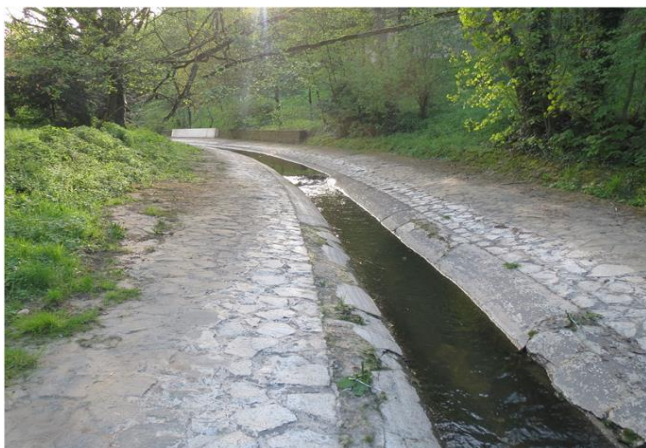
Foto gegen Fließrichtung

Funktionale Einheiten	
EP-2.1 Querbauwerke	glatte Rampe	Längsprofilelemente (2.4, 2.5, 2.6)	7
EP-2.2 Verrohrung	keine		
EP-2.3 Rückstau	kein		
EP-2.4 Querbänke	anthropogen keine		
EP-2.5 Strömungsdiversität	gering	Hindernisse (2.1, 2.2, 2.3, 2.7, 4.5)	1
EP-2.6 Tiefenvarianz	keine		
EP-2.7 Ausleitung	keine		
EP-2.01 Strömungsbilder	glatt, gerippt, überstürzend		
		Klasse	7

EP-5.1 Ufergehölze (li)	keine, anthropogen
EP-5.1 Krautvegetation (li)	keine, anthropogen
EP-5.1 Ufergehölze (re)	keine, anthropogen
EP-5.1 Krautvegetation (re)	keine, anthropogen
EP-5.2 Uferverbau (li)	Beton/Mauerwerk (vollständig)
EP-5.2 Uferverbau (re)	Beton/Mauerwerk (vollständig)
EP-5.3 Uferstrukturen	
Baumumlauf (li)	keine
Prallbaum (li)	keine
Sturzbaum (li)	keine
Holzansammlung (li)	keine
Unterstand (li)	keine
Abbruchufer (li)	keine
Baumumlauf (re)	keine
Prallbaum (re)	keine
Sturzbaum (re)	keine
Holzansammlung (re)	keine
Unterstand (re)	keine
Abbruchufer (re)	keine
EP-5.01 Uferbelastungen (li)	keine
EP-5.01 Uferbelastungen (re)	keine
EP-5.02 Beschattung	sonnig
