Abschnitt: 555\_0011

Gewässer: Péitruss

OWK-ID: VI-13.1.1.b

## Identifikation und Status

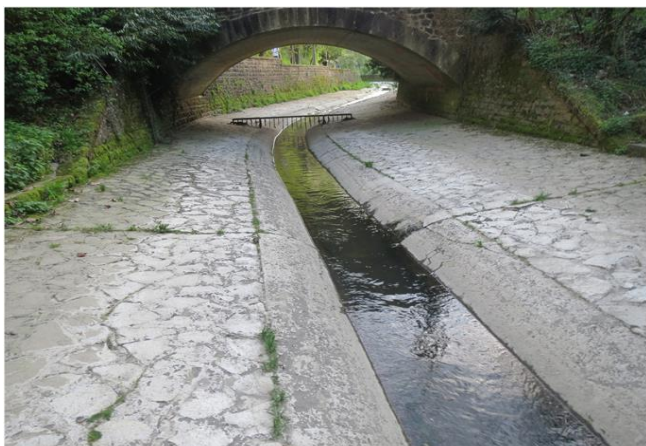
Foto gegen Fließrichtung

Funktionale Einheiten	
EP-3.1 Sohlsubstrat	Schlick/Schlamm, Sand, geschlossener Sohlenverbau	Substrate (3.1, 3.2, 3.4, 3.01)	7
EP-3.1 Sohlsubstrat (organisch)	Algen, Feindetritus		
EP-3.2 Substratdiversität	keine		
EP-3.3 Sohlverbau	Massivsohle/o. Sed. (vollständig)	Sohlverbau (3.1, 3.3)	7
EP-3.4 Sohlstrukturen	Sohle erkennbar		
Pool, Stille	keine		
Schnelle	keine		
Kolk, Tiefenrinne	keine		
Kehrwasser	keine		
Kaskade	keine		
Totholz	keine		
Wurzelfläche	keine		
Makrophyten	keine		
EP-3.01 Sohlbelastungen	keine	Klasse	7

EP-5.1 Ufergehölze (li)	keine, anthropogen
EP-5.1 Krautvegetation (li)	keine, anthropogen
EP-5.1 Ufergehölze (re)	keine, anthropogen
EP-5.1 Krautvegetation (re)	keine, anthropogen
EP-5.2 Uferverbau (li)	Beton/Mauerwerk (vollständig)
EP-5.2 Uferverbau (re)	Beton/Mauerwerk (vollständig)
EP-5.3 Uferstrukturen	
Baumumlauf (li)	keine
Prallbaum (li)	keine
Sturzbaum (li)	keine
Holzansammlung (li)	keine
Unterstand (li)	keine
Abbruchufer (li)	keine
Baumumlauf (re)	keine
Prallbaum (re)	keine
Sturzbaum (re)	keine
Holzansammlung (re)	keine
Unterstand (re)	keine
Abbruchufer (re)	keine
EP-5.01 Uferbelastungen (li)	keine
EP-5.01 Uferbelastungen (re)	keine
EP-5.02 Beschattung	sonnig
