Abschnitt: 009_0231_01

Gewässer: Alzette

OWK-ID: VI-2.1

Erfassung der Haupt- und Einzelparameter

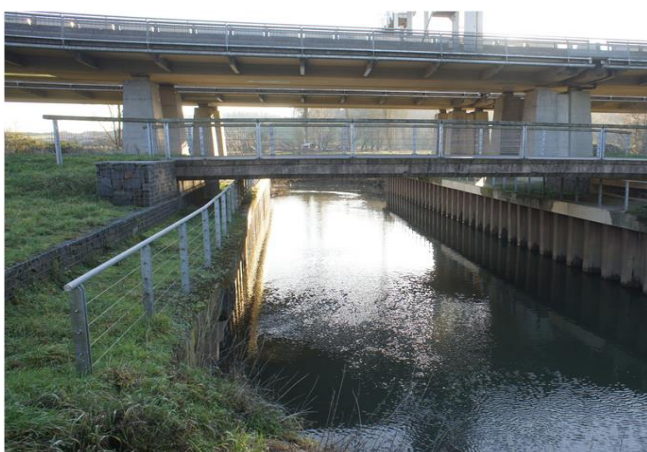
Foto gegen Fließrichtung

EP-5.1 Ufergehölze (li)	keine, anthropogen
EP-5.1 Krautvegetation (li)	keine, anthropogen
EP-5.1 Ufergehölze (re)	keine, anthropogen
EP-5.1 Krautvegetation (re)	keine, anthropogen
EP-5.2 Uferverbau (li)	Pflaster/Steinsatz (10 - 50 m), Spundwand (50 - 100 m)
EP-5.2 Uferverbau (re)	Pflaster/Steinsatz (10 - 50 m), Spundwand (50 - 100 m)
EP-5.3 Uferstrukturen	
Baumumlauf (li)	keine
Prallbaum (li)	keine
Sturzbaum (li)	keine
Holzansammlung (li)	keine
Unterstand (li)	keine
Abbruchufer (li)	keine
Baumumlauf (re)	keine
Prallbaum (re)	keine
Sturzbaum (re)	keine
Holzansammlung (re)	keine
Unterstand (re)	keine
Abbruchufer (re)	keine
EP-5.01 Uferbelastungen (li)	keine
EP-5.01 Uferbelastungen (re)	keine
EP-5.02 Beschattung	schattig

EP-6.1 Flächennutzung (li)	Grünland, weitere schäd. Struktur gem.6.3 (>50%)
EP-6.1 Flächennutzung (re)	Grünland, weitere schäd. Struktur gem.6.3 (>50%)
EP-6.2 Gewässerrandstreifen (li)	kein (vollständig)
EP-6.2 Gewässerrandstreifen (re)	kein (vollständig)
EP-6.3 Schäd. Umfeldstrukturen (li)	Verkehrsflächen, befestigt (gering)
EP-6.3 Schäd. Umfeldstrukturen (re)	Verkehrsflächen, befestigt (gering)
<i>Entfernung zum Gewässer: gering (<10 m); mittel (10-40 m); groß (>40 m)</i>	
EP-6.01 Bes. Umfeldstrukturen (li)	keine
EP-6.01 Bes. Umfeldstrukturen (re)	keine
