Abschnitt: 009\_0348

Gewässer: Alzette

OWK-ID: VI-3

## Identifikation und Status

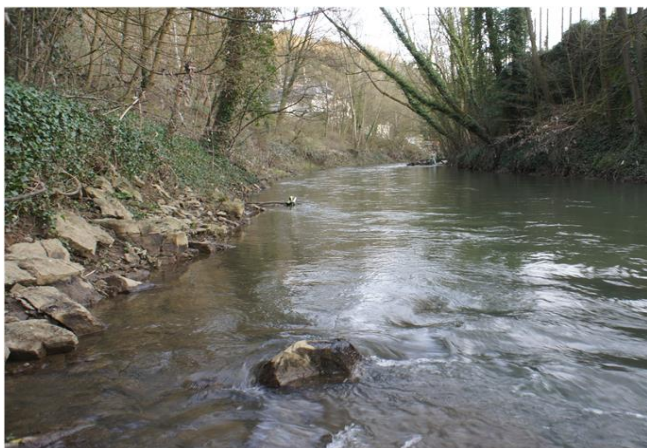
Foto gegen Fließrichtung

EP-5.1 Ufergehölze (li)	bodenständiges Gebüsch, Einzelgehölze
EP-5.1 Krautvegetation (li)	Krautflur, Hochstauden, Wiese
EP-5.1 Ufergehölze (re)	bodenständiger Wald
EP-5.1 Krautvegetation (re)	naturnahe Krautvegetation
EP-5.2 Uferverbau (li)	Beton/Mauerwerk (vollständig)
EP-5.2 Uferverbau (re)	kein Verbau (50 - 100 m), Steinschüttung/-wurf (10 - 50 m)
EP-5.3 Uferstrukturen	
Baumumlauf (li)	keine
Prallbaum (li)	keine
Sturzbaum (li)	keine
Holzansammlung (li)	Ansätze
Unterstand (li)	keine
Abbruchufer (li)	keine
Baumumlauf (re)	keine
Prallbaum (re)	Ansätze
Sturzbaum (re)	keine
Holzansammlung (re)	ein
Unterstand (re)	Ansätze
Abbruchufer (re)	keine
EP-5.01 Uferbelastungen (li)	keine
EP-5.01 Uferbelastungen (re)	keine
EP-5.02 Beschattung	schattig

EP-6.1 Flächennutzung (li)	Bebauung mit Freiflächen, Bebauung ohne Freiflächen (>50%)
EP-6.1 Flächennutzung (re)	bodenständiger Wald (>50%), weitere schäd. Struktur gem.6.3
EP-6.2 Gewässerrandstreifen (li)	kein (vollständig)
EP-6.2 Gewässerrandstreifen (re)	Saumstreifen (50 - 100 m), Gewässerrandstreifen (10 - 50 m)
EP-6.3 Schäd. Umfeldstrukturen (li)	keine
EP-6.3 Schäd. Umfeldstrukturen (re)	Verkehrsflächen, befestigt (mittel)
<i>Entfernung zum Gewässer: gering (&lt;10 m); mittel (10-40 m); groß (&gt;40 m)</i>	
EP-6.01 Bes. Umfeldstrukturen (li)	keine
EP-6.01 Bes. Umfeldstrukturen (re)	keine
