Abschnitt: 009\_0350

Gewässer: Alzette

OWK-ID: VI-3

## Identifikation und Status

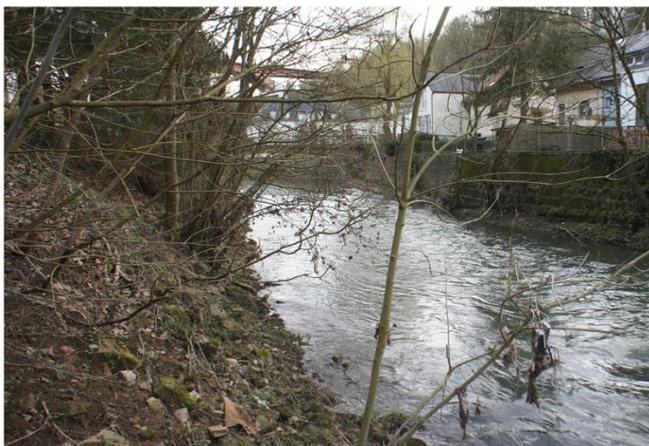
Foto gegen Fließrichtung

Funktionale Einheiten	
EP-4.1 Profiltyp	V-Profil/Kastenprofil	Profilform (4.1)	7
EP-4.2 Profiltiefe	mäßig tief		
EP-4.3 Breitenerosion	keine	Profiltiefe ( (4.2)	5
EP-4.4 Breitenvarianz	keine		
EP-4.5 Durchlass	nat. Ufer unterbrochen (mit Sed.)	Breitenentwicklung (4.3, 4.4)	7
		Klasse	6

EP-5.1 Ufergehölze (li)	keine, anthropogen
EP-5.1 Krautvegetation (li)	Krautflur, Hochstauden, Wiese
EP-5.1 Ufergehölze (re)	keine, anthropogen
EP-5.1 Krautvegetation (re)	Krautflur, Hochstauden, Wiese
EP-5.2 Uferverbau (li)	Beton/Mauerwerk (vollständig)
EP-5.2 Uferverbau (re)	Beton/Mauerwerk (vollständig)
EP-5.3 Uferstrukturen	
Baumumlauf (li)	keine
Prallbaum (li)	keine
Sturzbaum (li)	keine
Holzansammlung (li)	keine
Unterstand (li)	keine
Abbruchufer (li)	keine
Baumumlauf (re)	keine
Prallbaum (re)	keine
Sturzbaum (re)	keine
Holzansammlung (re)	keine
Unterstand (re)	keine
Abbruchufer (re)	keine
EP-5.01 Uferbelastungen (li)	keine
EP-5.01 Uferbelastungen (re)	keine
EP-5.02 Beschattung	sonnig
