Abschnitt: 009\_0375

Gewässer: Alzette

OWK-ID: VI-3

## Identifikation und Status

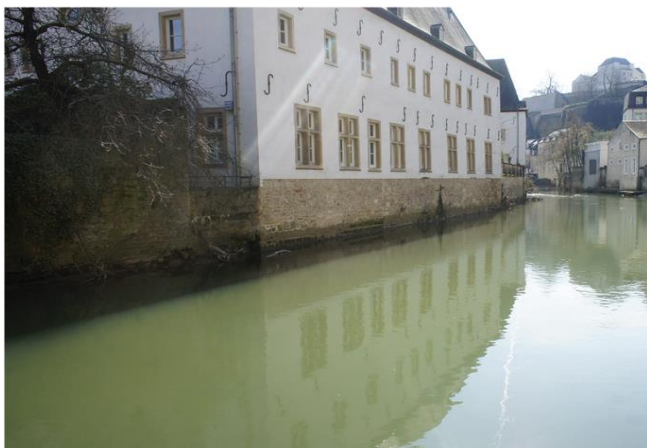
Foto gegen Fließrichtung

EP-5.1 Ufergehölze (li)	keine, anthropogen
EP-5.1 Krautvegetation (li)	keine, anthropogen
EP-5.1 Ufergehölze (re)	keine, anthropogen
EP-5.1 Krautvegetation (re)	keine, anthropogen
EP-5.2 Uferverbau (li)	Beton/Mauerwerk (vollständig)
EP-5.2 Uferverbau (re)	Beton/Mauerwerk (vollständig)
EP-5.3 Uferstrukturen	
Baumumlauf (li)	keine
Prallbaum (li)	keine
Sturzbaum (li)	keine
Holzansammlung (li)	keine
Unterstand (li)	keine
Abbruchufer (li)	keine
Baumumlauf (re)	keine
Prallbaum (re)	keine
Sturzbaum (re)	keine
Holzansammlung (re)	keine
Unterstand (re)	keine
Abbruchufer (re)	keine
EP-5.01 Uferbelastungen (li)	keine
EP-5.01 Uferbelastungen (re)	keine
EP-5.02 Beschattung	sonnig
