Abschnitt: 604\_0061

Gewässer: Bibeschbaach

OWK-ID: VI-4.1.1.c

## Identifikation und Status

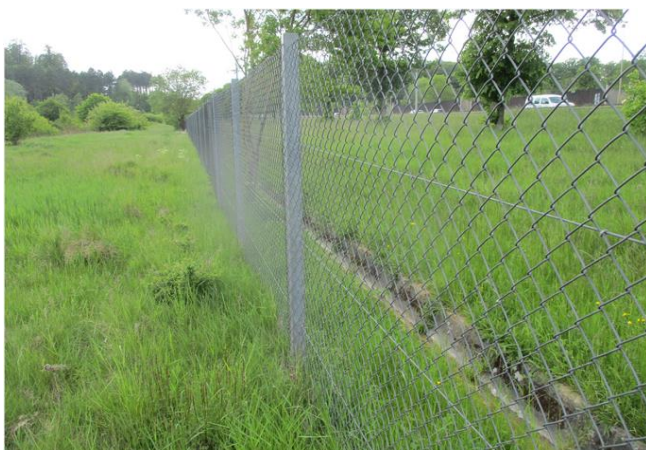
Foto gegen Fließrichtung

EP-3.1 Sohlsubstrat	kein (dominierend), geschlossener Sohlenverbau	<b>Funktionale Einheiten</b>	
EP-3.1 Sohlsubstrat (organisch)	kein		
EP-3.2 Substratdiversität			
EP-3.3 Sohlverbau	Massivsohle/o. Sed. (vollständig)	Substrate (3.1, 3.2, 3.4, 3.01)	7
EP-3.4 Sohlstrukturen	0	Sohlverbau (3.1, 3.3)	
Pool, Stille			
Schnelle			
Kolk, Tiefenrinne			
Kehrwasser			
Kaskade			
Totholz			
Wurzelfläche		<b>Klasse</b>	7
Makrophyten			
EP-3.01 Sohlbelastungen

EP-5.1 Ufergehölze (li)	keine, anthropogen
EP-5.1 Krautvegetation (li)	keine, anthropogen
EP-5.1 Ufergehölze (re)	keine, anthropogen
EP-5.1 Krautvegetation (re)	keine, anthropogen
EP-5.2 Uferverbau (li)	Beton/Mauerwerk (vollständig)
EP-5.2 Uferverbau (re)	Beton/Mauerwerk (vollständig)
EP-5.3 Uferstrukturen	
Baumumlauf (li)	keine
Prallbaum (li)	keine
Sturzbaum (li)	keine
Holzansammlung (li)	keine
Unterstand (li)	keine
Abbruchufer (li)	keine
Baumumlauf (re)	keine
Prallbaum (re)	keine
Sturzbaum (re)	keine
Holzansammlung (re)	keine
Unterstand (re)	keine
Abbruchufer (re)	keine
EP-5.01 Uferbelastungen (li)	keine
EP-5.01 Uferbelastungen (re)	keine
EP-5.02 Beschattung	sonnig
