Abschnitt: 604_0062

Gewässer: Bibeschbaach

OWK-ID: VI-4.1.1.c

Erfassung der Haupt- und Einzelparameter

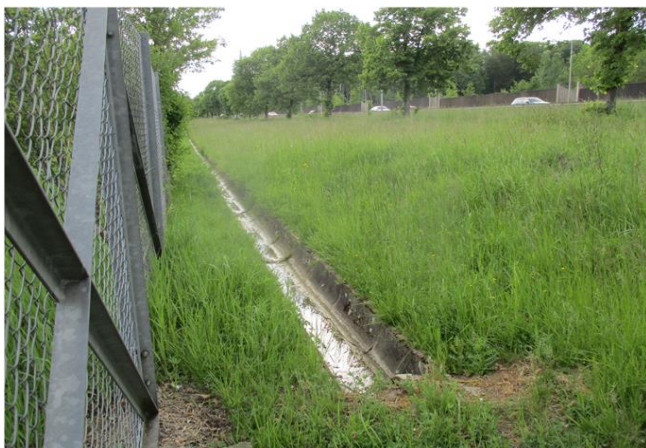
Foto gegen Fließrichtung

EP-5.1 Ufergehölze (li)	keine, anthropogen
EP-5.1 Krautvegetation (li)	keine, anthropogen
EP-5.1 Ufergehölze (re)	keine, anthropogen
EP-5.1 Krautvegetation (re)	keine, anthropogen
EP-5.2 Uferverbau (li)	Beton/Mauerwerk (vollständig)
EP-5.2 Uferverbau (re)	Beton/Mauerwerk (vollständig)
EP-5.3 Uferstrukturen	
Baumumlauf (li)	keine
Prallbaum (li)	keine
Sturzbaum (li)	keine
Holzansammlung (li)	keine
Unterstand (li)	keine
Abbruchufer (li)	keine
Baumumlauf (re)	keine
Prallbaum (re)	keine
Sturzbaum (re)	keine
Holzansammlung (re)	keine
Unterstand (re)	keine
Abbruchufer (re)	keine
EP-5.01 Uferbelastungen (li)	keine
EP-5.01 Uferbelastungen (re)	keine
EP-5.02 Beschattung	sonnig
