Abschnitt: 010_0044

Gewässer: Mess

OWK-ID: VI-4.1.3.a

Identifikation und Status

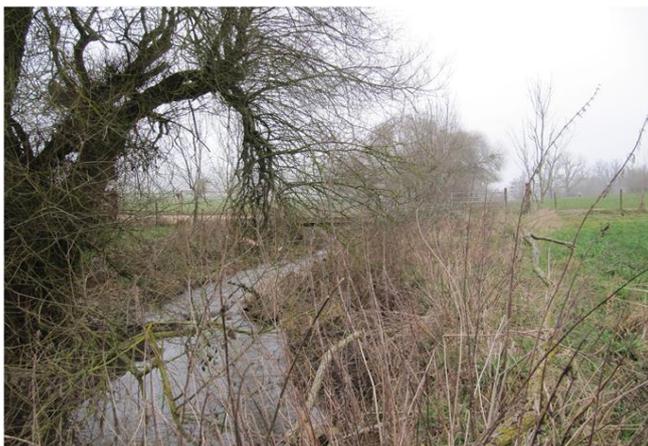
Foto gegen Fließrichtung

Funktionale Einheiten	
EP-1.1 Laufkrümmung	gestreckt	Krümmung (1.1, 1.3, 1.4)	4
EP-1.1 Verzweigung	unverzweigt		
EP-1.2 Krümmungserosion	vereinzelt stark		
EP-1.3 Längsbänke	eine		
EP-1.4 Laufstrukturen		Beweglichkeit (1.2, 4.2, 5.2)	4
Totholzverklauung	ein		
Sturzbaum	ein		
Inselbildung	keine		
Laufweitung	ein		
Laufverengung	keine		
Laufgabelung	keine		
Altarm, Nebengerinne	keine		
Biberdamm	keine		
		Klasse	4

Funktionale Einheiten	
EP-4.1 Profiltyp	verfallendes Regelprofil	Profilform (4.1)	4
EP-4.2 Profiltiefe	sehr tief		
EP-4.3 Breitenerosion	schwach		
EP-4.4 Breitenvarianz	mäßig	Profiltiefe (4.2)	6
EP-4.5 Durchlass	nat. Ufer unterbrochen (mit Sed.)		
		Breitenentwicklung (4.3, 4.4)	4
