Abschnitt: 010_0114

Gewässer: Mess

OWK-ID: VI-4.1.3.a

Identifikation und Status

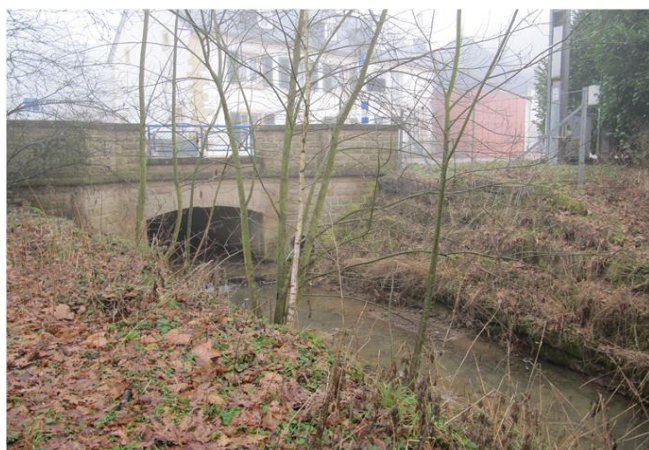
Foto gegen Fließrichtung

EP-5.1 Ufergehölze (li)	keine, anthropogen
EP-5.1 Krautvegetation (li)	keine, anthropogen
EP-5.1 Ufergehölze (re)	keine, anthropogen
EP-5.1 Krautvegetation (re)	keine, anthropogen
EP-5.2 Uferverbau (li)	Beton/Mauerwerk (vollständig)
EP-5.2 Uferverbau (re)	Beton/Mauerwerk (vollständig)
EP-5.3 Uferstrukturen	
Baumumlauf (li)	keine
Prallbaum (li)	keine
Sturzbaum (li)	keine
Holzansammlung (li)	keine
Unterstand (li)	keine
Abbruchufer (li)	keine
Baumumlauf (re)	keine
Prallbaum (re)	keine
Sturzbaum (re)	keine
Holzansammlung (re)	keine
Unterstand (re)	keine
Abbruchufer (re)	keine
EP-5.01 Uferbelastungen (li)	Einleitungen
EP-5.01 Uferbelastungen (re)	Einleitungen
EP-5.02 Beschattung	halbschattig
