Abschnitt: 009_0653

Gewässer: Alzette

OWK-ID: VI-4.2

Identifikation und Status

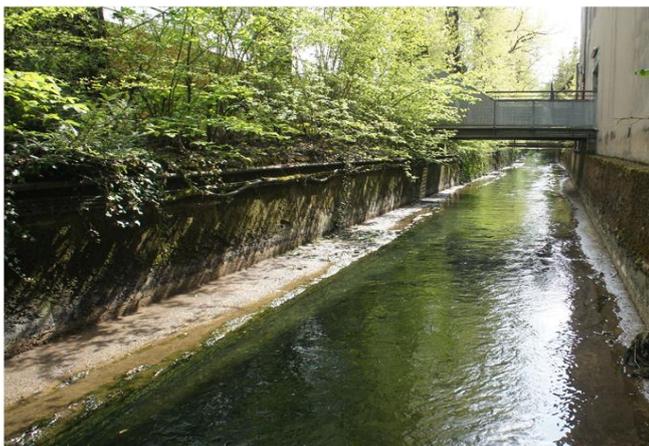
Foto gegen Fließrichtung

| | | Funktionale Einheiten | |
|---|---|---|---|
| EP-3.3 Sohlverbau | Massivsohle/o. Sed. (vollständig) | | |

| EP-5.2 Uferverbau (li) | Beton/Mauerwerk (vollständig) |
| EP-5.2 Uferverbau (re) | Beton/Mauerwerk (vollständig) |
