Abschnitt: 009_0654

Gewässer: Alzette

OWK-ID: VI-4.2

Erfassung der Haupt- und Einzelparameter

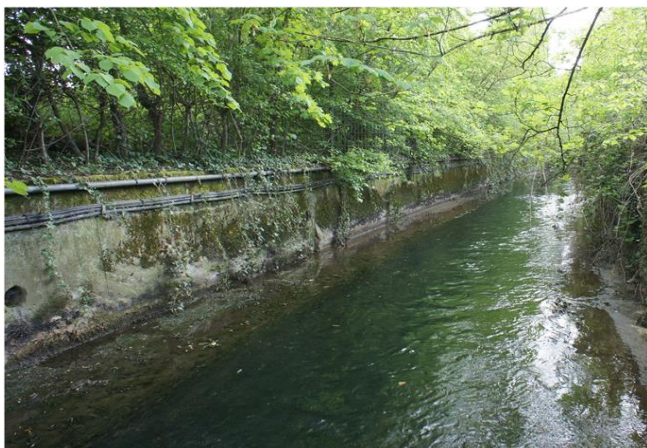
Foto gegen Fließrichtung

Funktionale Einheiten	
EP-3.1 Sohlsubstrat	kein (dominierend), Schlick/Schlamm, geschlossener Sohlenverbau	Substrate (3.1, 3.2, 3.4, 3.01)	7
EP-3.1 Sohlsubstrat (organisch)	Algen (dominierend)		
EP-3.2 Substratdiversität	keine		
EP-3.3 Sohlverbau	Massivsohle/o. Sed. (vollständig)	Sohlverbau (3.1, 3.3)	7
EP-3.4 Sohlstrukturen	Sohle erkennbar		
Pool, Stille	keine		
Schnelle	keine		
Kolk, Tiefenrinne	keine		
Kehrwasser	keine		
Kaskade	keine		
Totholz	keine		
Wurzelfläche	keine		
Makrophyten	keine		
EP-3.01 Sohlbelastungen	keine	Klasse	7

EP-5.1 Ufergehölze (li)	keine, anthropogen
EP-5.1 Krautvegetation (li)	keine, anthropogen
EP-5.1 Ufergehölze (re)	keine, anthropogen
EP-5.1 Krautvegetation (re)	keine, anthropogen
EP-5.2 Uferverbau (li)	Beton/Mauerwerk (vollständig)
EP-5.2 Uferverbau (re)	Beton/Mauerwerk (vollständig)
EP-5.3 Uferstrukturen	
Baumumlauf (li)	keine
Prallbaum (li)	keine
Sturzbaum (li)	keine
Holzansammlung (li)	keine
Unterstand (li)	keine
Abbruchufer (li)	keine
Baumumlauf (re)	keine
Prallbaum (re)	keine
Sturzbaum (re)	keine
Holzansammlung (re)	keine
Unterstand (re)	keine
Abbruchufer (re)	keine
EP-5.01 Uferbelastungen (li)	Einleitungen
EP-5.01 Uferbelastungen (re)	keine
EP-5.02 Beschattung	halbschattig
