Abschnitt: 600\_0030

Gewässer: Kälbaach

OWK-ID: VI-4.4

## Identifikation und Status

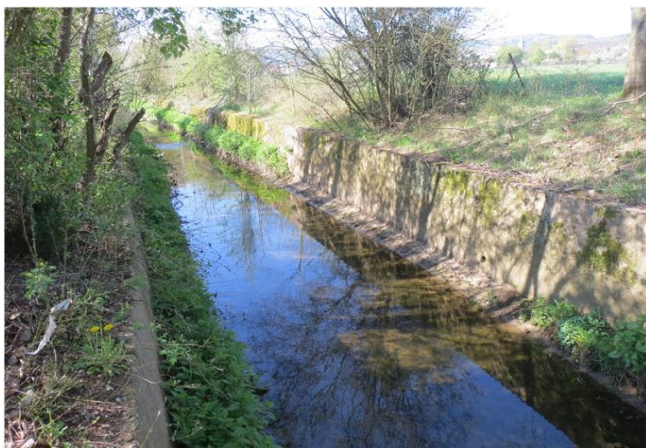
Foto gegen Fließrichtung

EP-5.1 Ufergehölze (li)	keine, anthropogen
EP-5.1 Krautvegetation (li)	Krautflur, Hochstauden, Wiese
EP-5.1 Ufergehölze (re)	keine, anthropogen
EP-5.1 Krautvegetation (re)	Krautflur, Hochstauden, Wiese
EP-5.2 Uferverbau (li)	Beton/Mauerwerk (vollständig)
EP-5.2 Uferverbau (re)	Beton/Mauerwerk (vollständig)
EP-5.3 Uferstrukturen	
Baumumlauf (li)	keine
Prallbaum (li)	keine
Sturzbaum (li)	keine
Holzansammlung (li)	keine
Unterstand (li)	keine
Abbruchufer (li)	keine
Baumumlauf (re)	keine
Prallbaum (re)	keine
Sturzbaum (re)	keine
Holzansammlung (re)	Ansätze
Unterstand (re)	keine
Abbruchufer (re)	keine
EP-5.01 Uferbelastungen (li)	keine
EP-5.01 Uferbelastungen (re)	keine
EP-5.02 Beschattung	halbschattig
