Abschnitt: 297_0143

Gewässer: Wark

OWK-ID: VI-5.1.b

Identifikation und Status

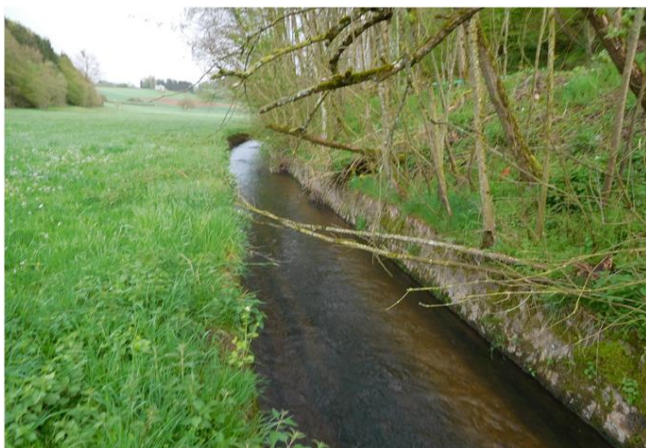
Foto gegen Fließrichtung

Funktionale Einheiten	
EP-3.1 Sohlsubstrat	Sand, Kies, Schotter, geschlossener Sohlenverbau	Substrate (3.1, 3.2, 3.4, 3.01)	5
EP-3.1 Sohlsubstrat (organisch)	kein (dominierend), Algen, Makrophyten		
EP-3.2 Substratdiversität	mäßig		
EP-3.3 Sohlverbau	kein Verbau (10 - 50 m), Massivsohle/Sed. (50 - 100 m)	Sohlverbau (3.1, 3.3)	6
EP-3.4 Sohlstrukturen	Sohle erkennbar		
Pool, Stille	keine		
Schnelle	keine		
Kolk, Tiefenrinne	keine		
Kehrwasser	keine		
Kaskade	keine		
Totholz	keine		
Wurzelfläche	keine		
Makrophyten	Ansätze		
EP-3.01 Sohlbelastungen	keine	Klasse	6

EP-5.1 Ufergehölze (li)	keine, anthropogen
EP-5.1 Krautvegetation (li)	keine, anthropogen
EP-5.1 Ufergehölze (re)	keine, anthropogen
EP-5.1 Krautvegetation (re)	keine, anthropogen
EP-5.2 Uferverbau (li)	Beton/Mauerwerk (vollständig)
EP-5.2 Uferverbau (re)	Beton/Mauerwerk (vollständig)
EP-5.3 Uferstrukturen	
Baumumlauf (li)	keine
Prallbaum (li)	keine
Sturzbaum (li)	keine
Holzansammlung (li)	keine
Unterstand (li)	keine
Abbruchufer (li)	keine
Baumumlauf (re)	keine
Prallbaum (re)	keine
Sturzbaum (re)	keine
Holzansammlung (re)	keine
Unterstand (re)	keine
Abbruchufer (re)	keine
EP-5.01 Uferbelastungen (li)	Einleitungen
EP-5.01 Uferbelastungen (re)	keine
EP-5.02 Beschattung	halbschattig
