Abschnitt: 366_0003

Gewässer: Mëchelbaach

OWK-ID: VI-5.3

Erfassung der Haupt- und Einzelparameter

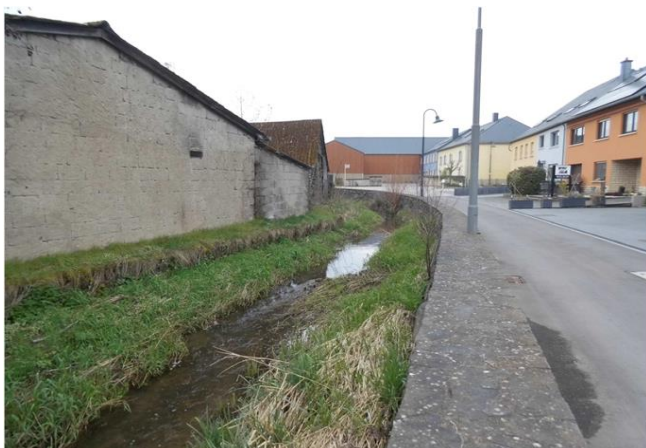
Foto gegen Fließrichtung

Funktionale Einheiten	
EP-4.1 Profiltyp	V-Profil/Kastenprofil	Profilform (4.1)	7
EP-4.2 Profiltiefe	sehr tief		
EP-4.3 Breitenerosion	keine	Profiltiefe (4.2)	7
EP-4.4 Breitenvarianz	keine		
EP-4.5 Durchlass	nat. Ufer unterbrochen (mit Sed.)	Breitenentwicklung (4.3, 4.4)	7

EP-5.1 Ufergehölze (li)	keine, anthropogen
EP-5.1 Krautvegetation (li)	keine, anthropogen
EP-5.1 Ufergehölze (re)	keine, anthropogen
EP-5.1 Krautvegetation (re)	keine, anthropogen
EP-5.2 Uferverbau (li)	Beton/Mauerwerk (vollständig)
EP-5.2 Uferverbau (re)	Beton/Mauerwerk (vollständig)
EP-5.3 Uferstrukturen	
Baumumlauf (li)	keine
Prallbaum (li)	keine
Sturzbaum (li)	keine
Holzansammlung (li)	keine
Unterstand (li)	keine
Abbruchufer (li)	keine
Baumumlauf (re)	keine
Prallbaum (re)	keine
Sturzbaum (re)	keine
Holzansammlung (re)	keine
Unterstand (re)	keine
Abbruchufer (re)	keine
EP-5.01 Uferbelastungen (li)	keine
EP-5.01 Uferbelastungen (re)	keine
EP-5.02 Beschattung	sonnig
