Abschnitt: 362_0062

Gewässer: Turelbaach

OWK-ID: VI-5.4

Erfassung der Haupt- und Einzelparameter

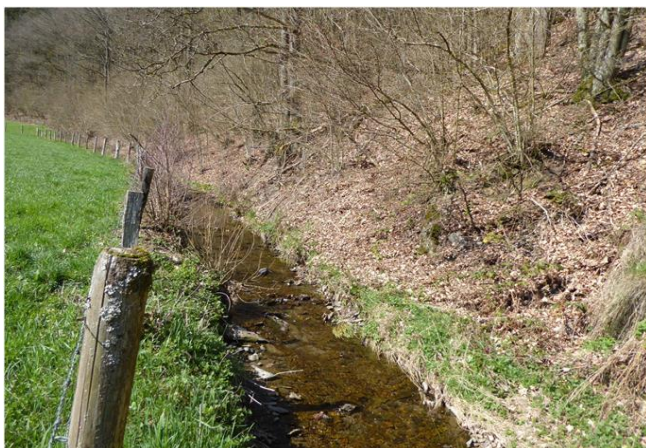
Foto gegen Fließrichtung

EP-5.1 Ufergehölze (li)	bodenständiger Wald
EP-5.1 Krautvegetation (li)	keine, naturbedingt
EP-5.1 Ufergehölze (re)	keine, anthropogen
EP-5.1 Krautvegetation (re)	Krautflur, Hochstauden, Wiese
EP-5.2 Uferverbau (li)	kein Verbau (vollständig)
EP-5.2 Uferverbau (re)	kein Verbau (vollständig)
EP-5.3 Uferstrukturen	
Baumumlauf (li)	keine
Prallbaum (li)	Ansätze
Sturzbaum (li)	keine
Holzansammlung (li)	Ansätze
Unterstand (li)	zwei
Abbruchufer (li)	keine
Baumumlauf (re)	keine
Prallbaum (re)	keine
Sturzbaum (re)	keine
Holzansammlung (re)	keine
Unterstand (re)	keine
Abbruchufer (re)	keine
EP-5.01 Uferbelastungen (li)	keine
EP-5.01 Uferbelastungen (re)	Erosion
EP-5.02 Beschattung	halbschattig

EP-6.1 Flächennutzung (li)	bodenständiger Wald (>50%)
EP-6.1 Flächennutzung (re)	Grünland (>50%), weitere schäd. Struktur gem.6.3
EP-6.2 Gewässerrandstreifen (li)	Wald/Sukzession (vollständig)
EP-6.2 Gewässerrandstreifen (re)	kein (vollständig)
EP-6.3 Schäd. Umfeldstrukturen (li)	keine
EP-6.3 Schäd. Umfeldstrukturen (re)	Verkehrsflächen, unbefestigt (hoch)
<i>Entfernung zum Gewässer: gering (<10 m); mittel (10-40 m); groß (>40 m)</i>	
EP-6.01 Bes. Umfeldstrukturen (li)	keine
EP-6.01 Bes. Umfeldstrukturen (re)	keine
