Abschnitt: 380_0016

Gewässer: Aeschbech

OWK-ID: VI-6.3

Erfassung der Haupt- und Einzelparameter

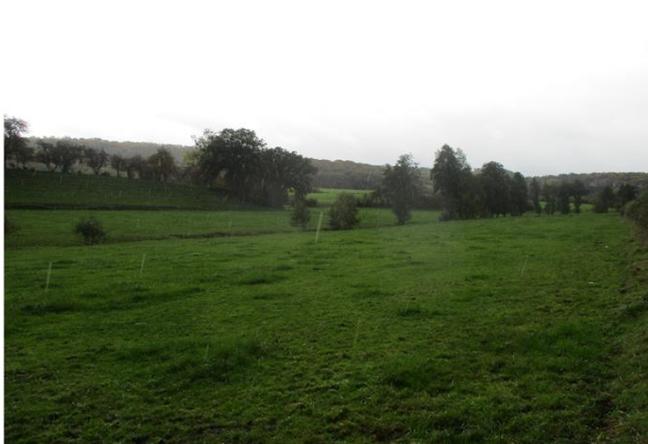
Foto gegen Fließrichtung

EP-5.1 Ufergehölze (li)	keine, anthropogen
EP-5.1 Krautvegetation (li)	Krautflur, Hochstauden, Wiese
EP-5.1 Ufergehölze (re)	keine, anthropogen
EP-5.1 Krautvegetation (re)	Krautflur, Hochstauden, Wiese
EP-5.2 Uferverbau (li)	kein Verbau (vollständig)
EP-5.2 Uferverbau (re)	kein Verbau (vollständig)
EP-5.3 Uferstrukturen	
Baumumlauf (li)	keine
Prallbaum (li)	keine
Sturzbaum (li)	keine
Holzansammlung (li)	keine
Unterstand (li)	keine
Abbruchufer (li)	keine
Baumumlauf (re)	keine
Prallbaum (re)	keine
Sturzbaum (re)	keine
Holzansammlung (re)	keine
Unterstand (re)	keine
Abbruchufer (re)	keine
EP-5.01 Uferbelastungen (li)	Erosion
EP-5.01 Uferbelastungen (re)	Erosion, Trittschäden
EP-5.02 Beschattung	halbschattig

EP-6.1 Flächennutzung (li)	Grünland (>50%)
EP-6.1 Flächennutzung (re)	Grünland (>50%)
EP-6.2 Gewässerrandstreifen (li)	kein (vollständig)
EP-6.2 Gewässerrandstreifen (re)	kein (vollständig)
EP-6.3 Schäd. Umfeldstrukturen (li)	keine
EP-6.3 Schäd. Umfeldstrukturen (re)	keine
<i>Entfernung zum Gewässer: gering (<10 m); mittel (10-40 m); groß (>40 m)</i>	
EP-6.01 Bes. Umfeldstrukturen (li)	keine
EP-6.01 Bes. Umfeldstrukturen (re)	keine
