Abschnitt: 360_0027

Gewässer: Bëschrüederbaach

OWK-ID: VI-7.2

Erfassung der Haupt- und Einzelparameter

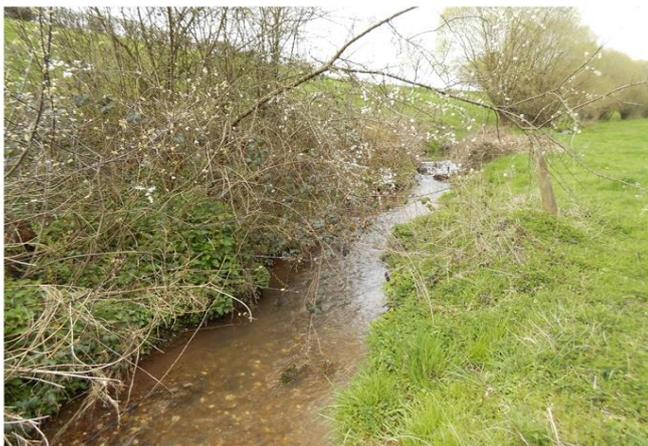
Foto gegen Fließrichtung

Funktionale Einheiten	
EP-1.1 Laufkrümmung	gestreckt	Krümmung (1.1, 1.3, 1.4)	6
EP-1.1 Verzweigung	unverzweigt		
EP-1.2 Krümmungserosion	vereinzelt schwach		
EP-1.3 Längsbänke	keine		
EP-1.4 Laufstrukturen		Beweglichkeit (1.2, 4.2, 5.2)	5
Totholzverkläusung	ein		
Sturzbaum	keine		
Inselbildung	keine		
Laufweitung	keine		
Laufverengung	keine		
Laufgabelung	keine		
Altarm, Nebengerinne	keine		
Biberdamm	keine		
		Klasse	6

Funktionale Einheiten	
EP-2.1 Querbauwerke	kein Querbauwerk	Längsprofilelemente (2.4, 2.5, 2.6)	4
EP-2.2 Verrohrung	keine		
EP-2.3 Rückstau	kein		
EP-2.4 Querbänke	mehrere		
EP-2.5 Strömungsdiversität	gering	Hindernisse (2.1, 2.2, 2.3, 2.7, 4.5)	0
EP-2.6 Tiefenvarianz	gering		
EP-2.7 Ausleitung	keine		
EP-2.01 Strömungsbilder	geripfelt, leicht plätschernd		
		Klasse	4
