Abschnitt: 342_0022

Gewässer: Koulbich

OWK-ID: VI-8.3.a

Erfassung der Haupt- und Einzelparameter

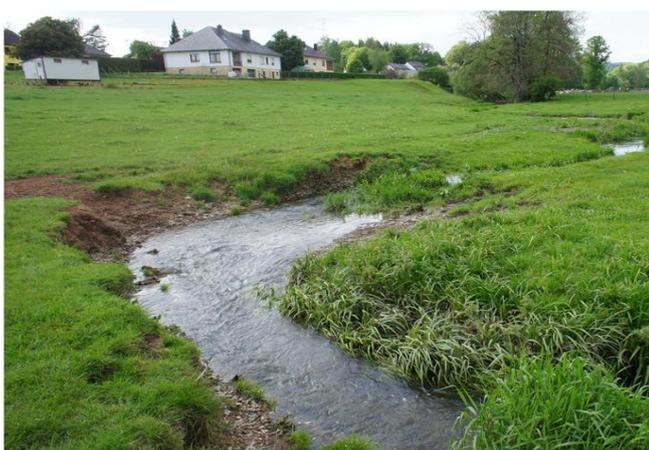
Foto gegen Fließrichtung

EP-5.1 Ufergehölze (li)	keine, anthropogen
EP-5.1 Krautvegetation (li)	Krautflur, Hochstauden, Wiese
EP-5.1 Ufergehölze (re)	keine, anthropogen
EP-5.1 Krautvegetation (re)	Krautflur, Hochstauden, Wiese
EP-5.2 Uferverbau (li)	kein Verbau (vollständig)
EP-5.2 Uferverbau (re)	kein Verbau (vollständig)
EP-5.3 Uferstrukturen	
Baumumlauf (li)	keine
Prallbaum (li)	keine
Sturzbaum (li)	keine
Holzansammlung (li)	Ansätze
Unterstand (li)	keine
Abbruchufer (li)	keine
Baumumlauf (re)	keine
Prallbaum (re)	keine
Sturzbaum (re)	keine
Holzansammlung (re)	Ansätze
Unterstand (re)	keine
Abbruchufer (re)	keine
EP-5.01 Uferbelastungen (li)	Trittschäden
EP-5.01 Uferbelastungen (re)	Erosion, Trittschäden
EP-5.02 Beschattung	sonnig
