Abschnitt: 446\_0005

Gewässer: Närdenerbaach

OWK-ID: VI-9.b

## Identifikation und Status

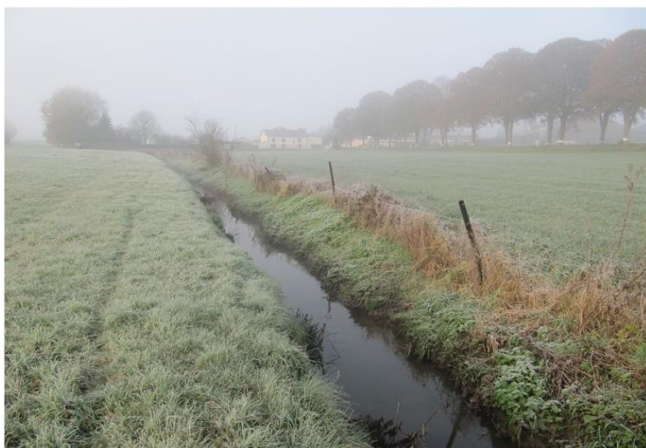
Foto gegen Fließrichtung

Funktionale Einheiten	
EP-1.1 Laufkrümmung	gestreckt	Krümmung (1.1, 1.3, 1.4)	7
EP-1.1 Verzweigung	unverzweigt		
EP-1.2 Krümmungserosion	vereinzelt schwach		
EP-1.3 Längsbänke	keine		
EP-1.4 Laufstrukturen		Beweglichkeit (1.2, 4.2, 5.2)	6
Totholzverkläusung	keine		
Sturzbaum	keine		
Inselbildung	keine		
Laufweitung	Ansätze		
Laufverengung	keine		
Laufgabelung	keine		
Altarm, Nebengerinne	keine		
Biberdamm	keine	Klasse	7

Funktionale Einheiten	
EP-4.1 Profiltyp	verfallendes Regelprofil	Profilform (4.1)	4
EP-4.2 Profiltiefe	sehr tief		
EP-4.3 Breitenerosion	schwach	Profiltiefe ( (4.2)	7
EP-4.4 Breitenvarianz	gering		
EP-4.5 Durchlass	kein Durchlass/Brücke		
		Breitenentwicklung) (4.3, 4.4)	4
		Klasse	5

EP-5.1 Ufergehölze (li)	keine, anthropogen
EP-5.1 Krautvegetation (li)	Krautflur, Hochstauden, Wiese
EP-5.1 Ufergehölze (re)	keine, anthropogen
EP-5.1 Krautvegetation (re)	Krautflur, Hochstauden, Wiese
EP-5.2 Uferverbau (li)	kein Verbau (vollständig)
EP-5.2 Uferverbau (re)	kein Verbau (vollständig)
EP-5.3 Uferstrukturen	
Baumumlauf (li)	keine
Prallbaum (li)	keine
Sturzbaum (li)	keine
Holzansammlung (li)	keine
Unterstand (li)	keine
Abbruchufer (li)	keine
Baumumlauf (re)	keine
Prallbaum (re)	keine
Sturzbaum (re)	keine
Holzansammlung (re)	keine
Unterstand (re)	keine
Abbruchufer (re)	keine
EP-5.01 Uferbelastungen (li)	Einleitungen
EP-5.01 Uferbelastungen (re)	keine
EP-5.02 Beschattung	sonnig
