Abschnitt: 287_0027

Identifikation und Status

| Erhebungsdatum | 15.04.2019 |
| Name der Kartierer*in | Daniel Foltyn (Planungsbüro Zumbroich) |

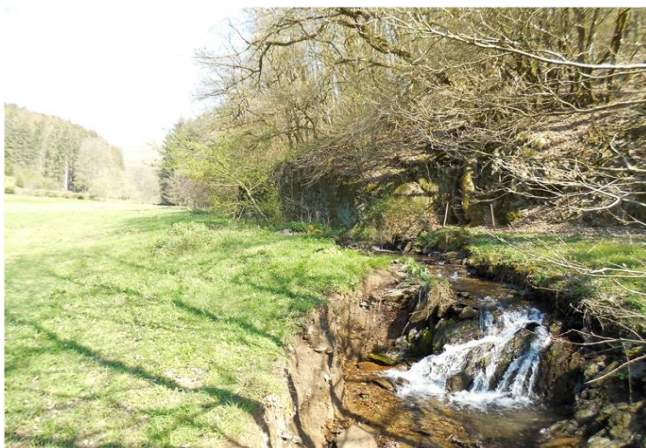
Foto gegen Fließrichtung

| EP-5.01 Uferbelastungen (re) | Erosion |

| EP-6.3 Schäd. Umfeldstrukturen (re) | Verkehrsflächen, unbefestigt (hoch) |
